Congresso Brasileiro de Patologia das Construções

ESTUDO DE CASO SOBRE A IMPORTÂNCIA DAS NORMAS NA DURABILIDADE DAS ESTRUTURAS DE CONCRETO ARMADO E A INSPEÇÃO PREDIAL COMO FERRAMENTA DE CONTROLE

O presente artigo apresenta manifestações patológicas encontradas nos subsolos de um edifício comercial em estrutura de concreto armado localizado na cidade de Porto Alegre, e tem como objetivo relacionar a falta de cobrimento com o envelhecimento precoce da estrutura, bem como as diferenças e evolução da norma de NBR 6118 (ABNT, 1980) nos principais fatores para durabilidade estabelecidos pela norma em vigor.

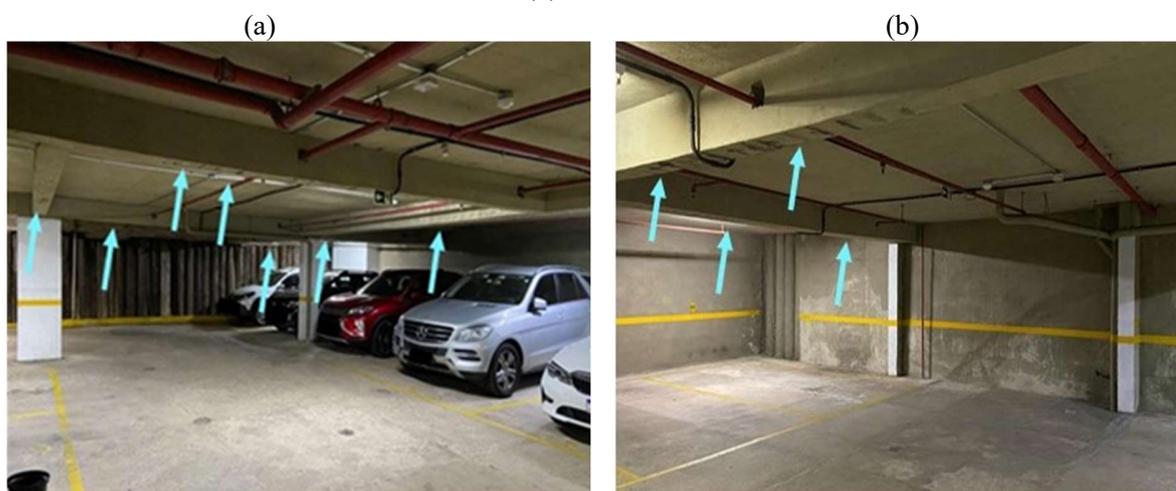
Na Figura 1 foram identificados os elementos que apresentam alguma manifestação patológica, seja ela por corrosão da armadura ou lixiviação do concreto, no primeiro subsolo. É possível visualizar os elementos mais afetados são as vigas, porém com alguns casos nas lajes entre pavimentos. Os pontos com maior flexão (centro da viga) são os locais com mais exposição.

Figura 1 – Vigas com armaduras expostas com corrosão e concreto deslocando (a) aos fundos do subsolo, e (b) frente do subsolo

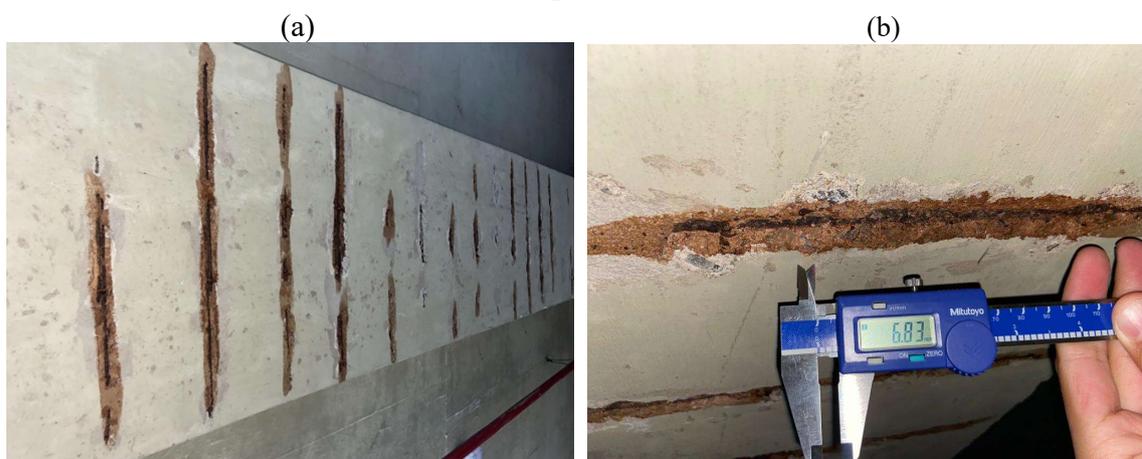
Na Figura 2 pode-se observar de forma mais evidente o estado de uma das vigas apresentadas na Figura 1, com avançada corrosão da armadura e deslocamento do concreto nos estribos. Ainda, foi possível analisar a falta de cobertura mínima necessária e que era prescrita pela norma vigente na época da construção.

Figura 2 – (a) viga com armadura corrida e deslocamento do cobrimento e (b) cobrimento de 6,83mm

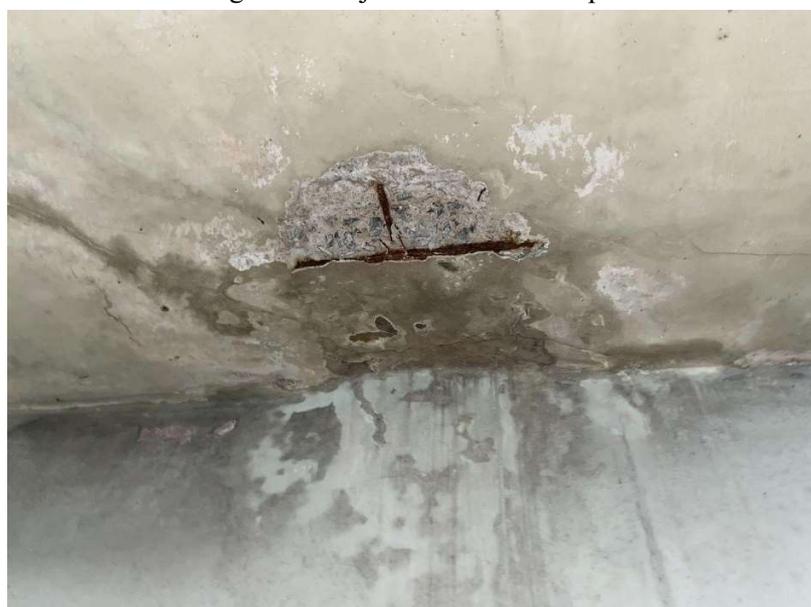
Na Figura 3, no encontro da laje com uma das paredes de contenção, é possível identificar quadro de corrosão de armadura e consequente deslocamento do concreto. Ainda, é possível identificar a lixiviação do concreto por conta da infiltração de água oriunda do pavimento superior e da divisa da edificação.

Fica claro na figura 3 que o cobrimento não foi respeitado, o que agrava a manifestação patológica de acordo com Palm et al., (2020). A ausência do cobrimento em conformidade com as normas técnicas diminui a vida útil das estruturas e facilita muito o trabalho dos agentes agressivos que agem na estrutura de concreto.

Figura 3 – Laje com armadura exposta

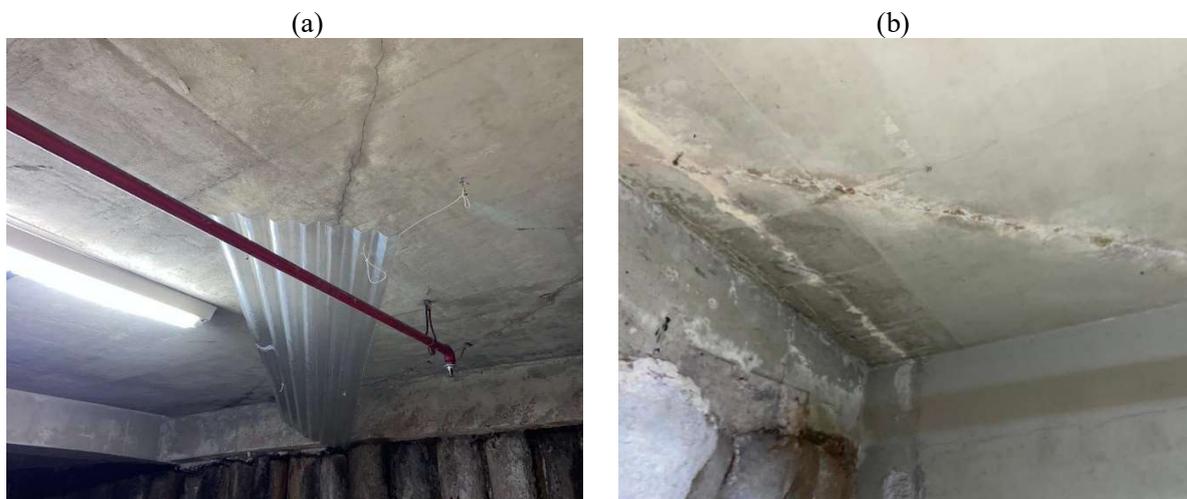
Tanto na Figura 6(a) quanto na Figura 6(b), é possível visualizar fissuras com lixiviação do concreto. Entretanto, a Figura 6(b) é possível identificar pontos com manchas devido a corrosão da armadura no interior do elemento.

Figura 6 – (a) fissura na laje nos fundos da garagem (b) fissura na laje junto a parede de contenção nos fundos da garagem

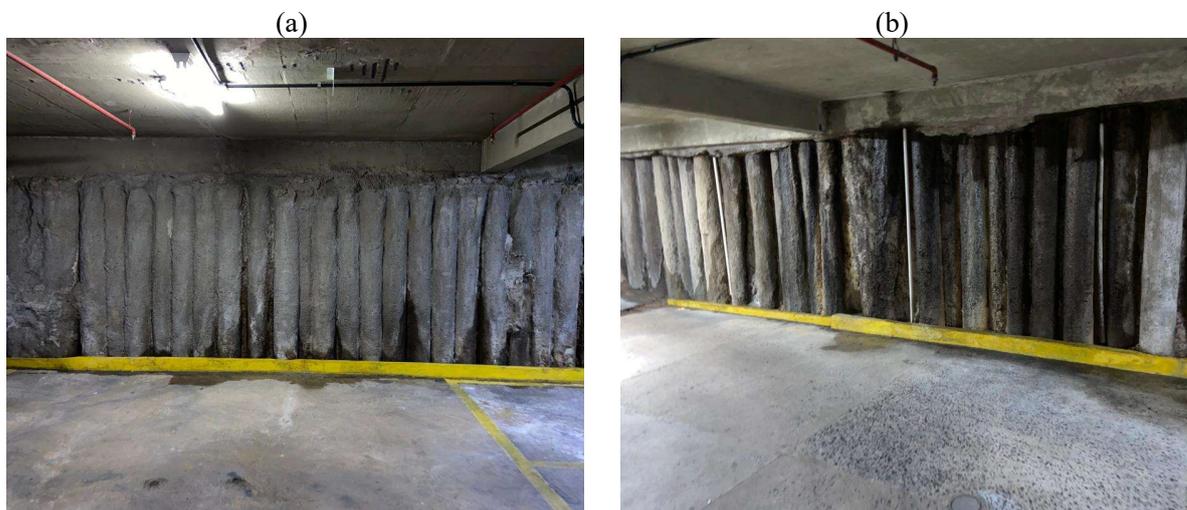
Na Figura 7, é possível observar a infiltração de água através da estrutura de contenção, localizada no fundo da edificação abaixo do nível de um pátio/estacionamento. A inspeção ocorreu após dias sem chuva e mesmo assim a parede se encontra úmida e com água acumulada no piso. Foi confirmado com os usuários do edifício que a parede permanece constantemente úmida e com água infiltrando e acumulando no piso.

Figura 7 – Infiltração na parede de divisa aos fundos: (a) subsolo 1, e (b) subsolo 2
