# LA CRUJÍA DE ENTRECOROS: FORMA, FUNCIÓN Y SÍMBOLO. A PROPÓSITO DE ALGUNOS EJEMPLARES EN IGLESIAS DE JEREZ DE LA FRONTERA

PABLO J. POMAR RODIL  
Universidad de Sevilla. España  
ORCID: 0000-0002-0918-1739  
ppomar@us.es

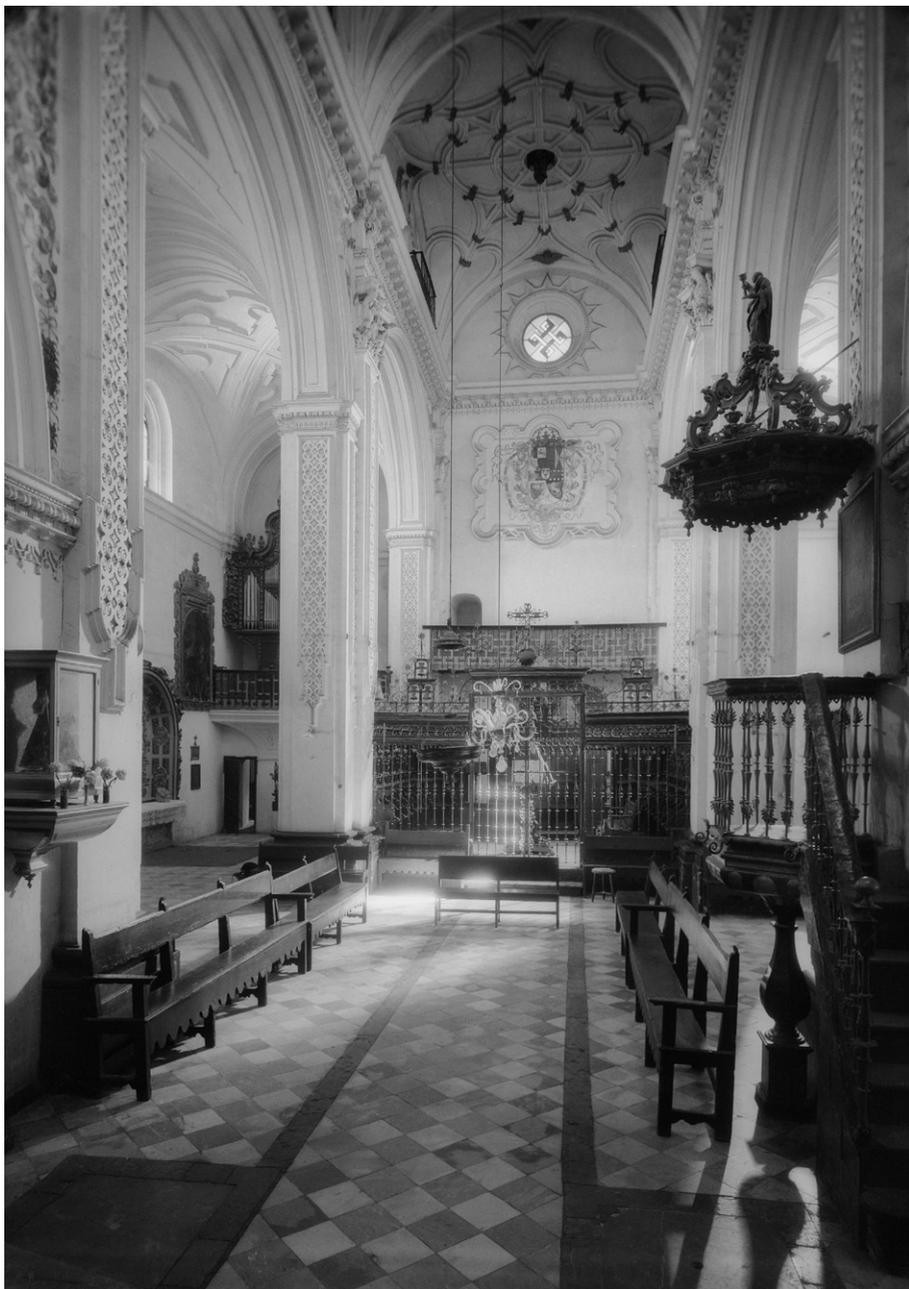
Figura 1. *Crujía formada por bancos “de atraviesa”*, parroquia de San Lucas, Jerez de la Frontera. Foto: Archivo Mas.

Para la creación de esta conexión bastaba la disposición de una serie de bancos de traviesa delimitando un corredor suficiente, como se mantuvo en la parroquia de San Lucas hasta que desapareció su coro en la década de los sesenta del siglo XX (Figura 1), y como probablemente fueron también las crujías de San Dionisio y San Mateo, de las que no tenemos dato alguno. En el caso de este último templo, cuesta imaginar cómo pudo haber sido esta unión entre altar y coro desde que este quedó instalado completamente unido al testero de los pies del templo, pues habría supuesto la completa división longitudinal de la nave e implicado serios inconvenientes en el plano funcional. Sin embargo, sin detrimento de otras opciones singulares como la tarima que hubo en la parroquia de San Marcos, siempre que fue posible se optó por crujías de barandas, que comunicaban la cancela ubicada en el centro de la reja del coro con el presbiterio a través de una pieza perpendicular frecuentemente dotada de tramos practicables en sus extremos<sup>6</sup>.

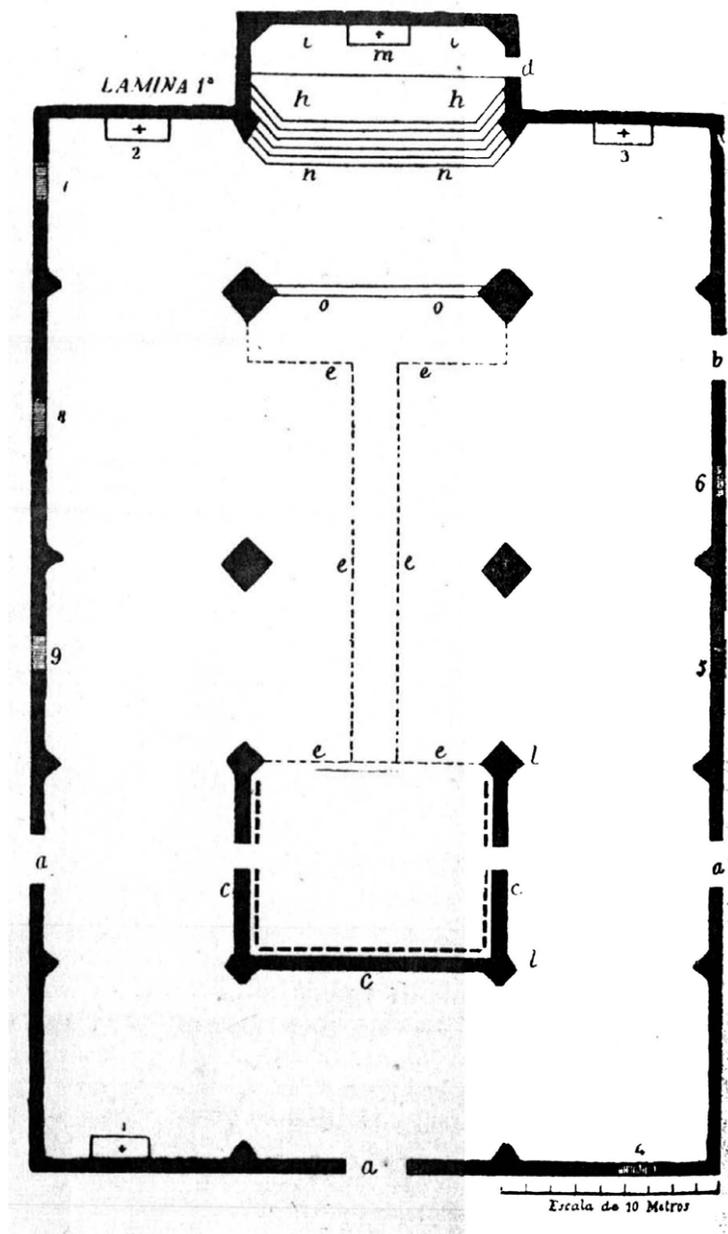
Figura 2. Francisco Mateos-Gago, *Planta de la parroquia de San Miguel en 1872*, Jerez de la Frontera.

las demás iglesias parroquiales donde concurrieren ambos los dichos cabildos”<sup>8</sup>. De hecho, restos de estas sujeciones que permitían el anclaje y desanclaje de las barandas son aún perceptibles en el pavimento de la parroquia de San Miguel, lo que, junto con el recercado de mármol, evidencia el recorrido que tuvo la vía sacra de esta iglesia y que coincide con el conocido a través de la planta del templo trazada en 1872 por don Francisco Mateos-Gago (Figura 2)<sup>9</sup>.

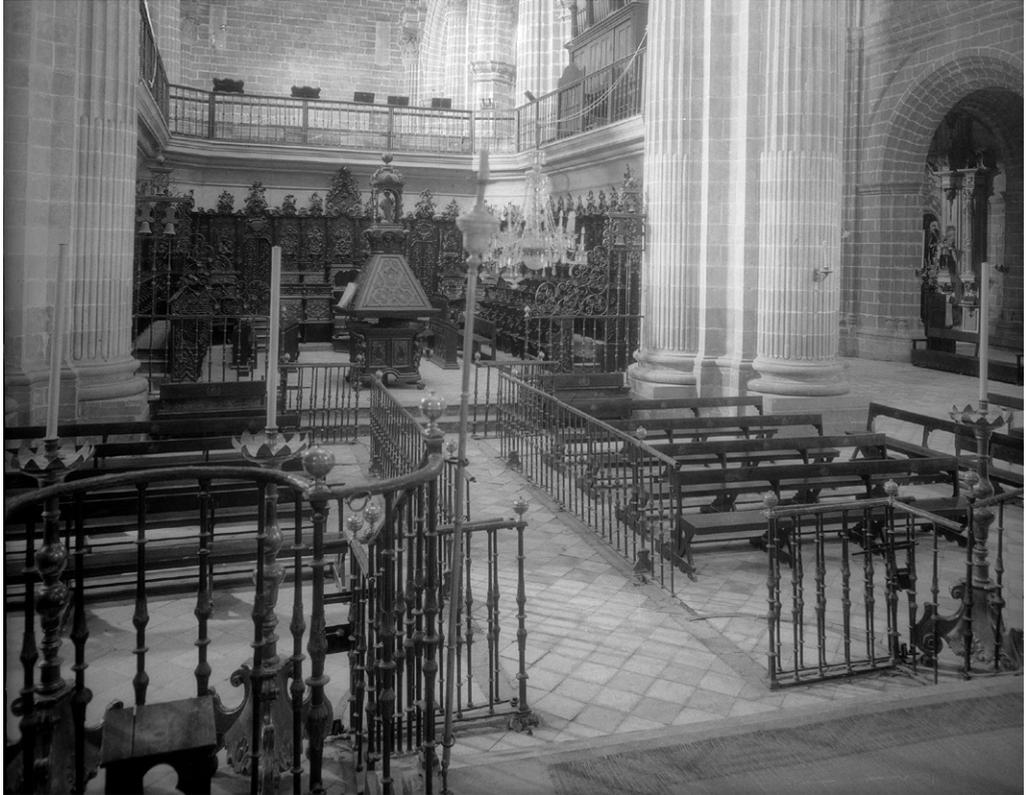
Figura 3. Pedro Dorado, *Crujía de la colegiata de San Salvador*, 1778, Jerez de la Frontera.  
Foto: Archivo Mas.

encargo del cabildo, las barandas que aún se pueden apreciar en viejas fotografías del templo<sup>13</sup> (Figura 3). El mismo artesano labró la nueva crujía de la parroquia de San Miguel en 1793, que vino a sustituir a otra precedente de cuya existencia hay constancia en un inventario parroquial de 1785 y que muy probablemente fuese la que había contratado en 1613 el herrero Juan de Acuña Soto<sup>14</sup>. Estas nuevas barandas, a cuyos anclajes ya aludimos, tanto por su elevado coste como por la prolija descripción de las piezas que la formaban, debieron de componer una crujía notablemente rica y ornamentada, pues además de los “balaustres y pilares” se encargaron veinticuatro perillas de bronce y el conjunto fue incluso dorado, confiándosele este trabajo al pintor Diego Losada<sup>15</sup>. En el plano funcional cabe señalar que estaba dotada de diversas partes practicables para mayor versatilidad de acceso y uso de la nave, lo que parece que fue seguido en la parroquia de Santiago, como se deduce de la referencia a los “cerrojos y llaves” con que contaban las barandas de esta iglesia<sup>16</sup>. En San Juan, por último, una breve mención de 1705 a una reforma de las gradas del presbiterio “para la comunicación del coro a él” parece dar a entender que tenía una crujía como las ya analizadas<sup>17</sup>.
