## **Análise da incidência de manifestações patológicas em edificações públicas que passaram por processos de reabilitação**

### **RESUMO**

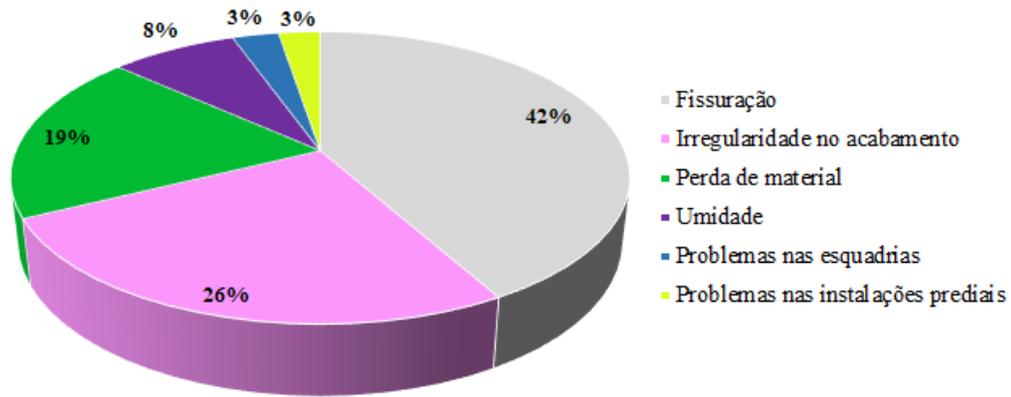
Figura 1. Manifestações patológicas em obras de reabilitação

As porcentagens relativas a cada agrupamentos das manifestações patológicas, em relação a todos problemas encontrados nas edificações, podem ser vistas no Figura 1.

Os principais problemas encontrados estão associados com as fissurações (42%); seguidos de irregularidades no acabamento (26%) e perda de material (19%). As umidades representaram 8% no total das manifestações e os problemas em esquadrias e em instalações prediais 3% cada. A relação entre as porcentagens dos problemas relacionados com a reabilitação em cada agrupamento de manifestações, pode ser observada no Figura 2.

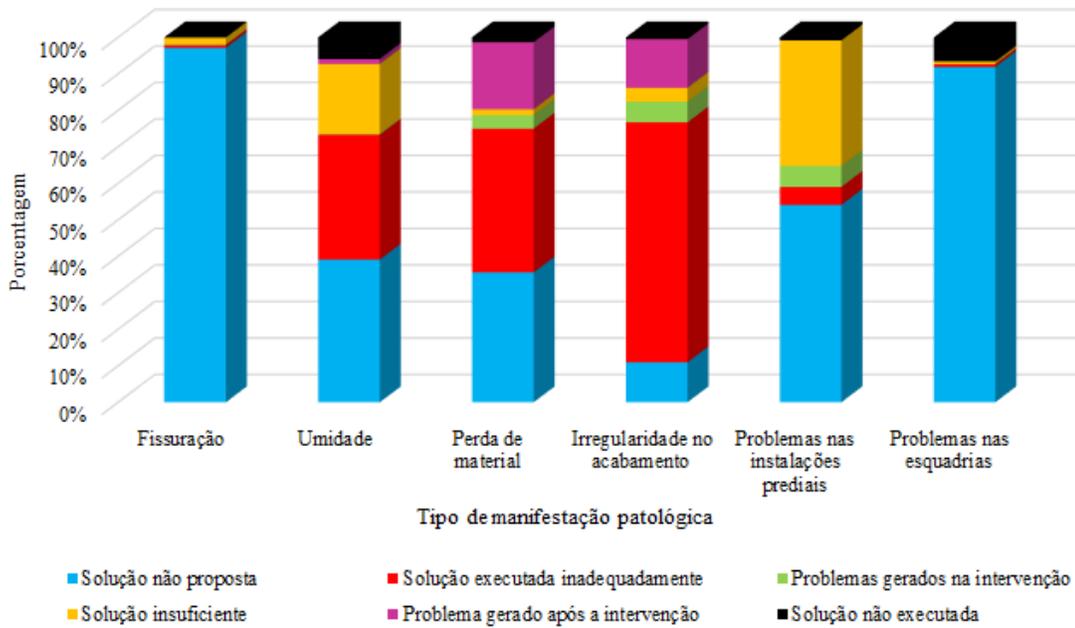
Figura 2. Relação de manifestações por problemas de intervenção

Observou-se que o maior problema relativo às fissurações é a falta de proposições de tratamentos destas nos projetos de reabilitação. Este tipo de manifestação patológica representa 42% do total de deficiências encontradas nos edifícios estudados, isso pode indicar que as fissurações são um dos defeitos mais negligenciado no momento de propor soluções para reabilitar um edifício.

Observando a Figura 2, as soluções que foram propostas de maneira insuficiente para o tratamento do problema são mais de 30% das causas relativas à umidade. Maioria dessas propostas inadequadas estão relacionadas com intervenções em coberturas sem detalhamento, proposições essas que só destinaram uma porcentagem da área do telhado para substituição sem avaliar de fato qual era a origem da umidade.

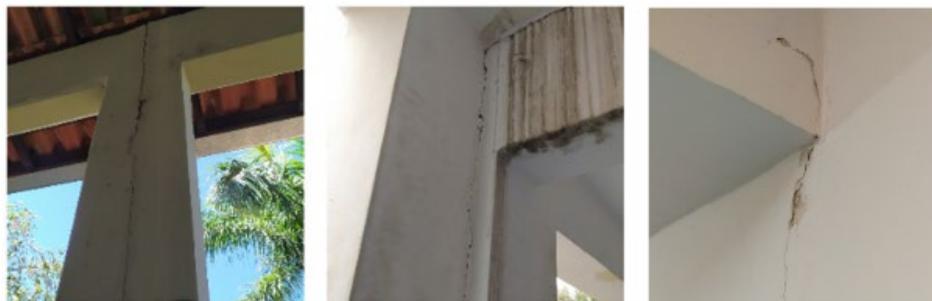
Foi possível observar diversas modalidades de problemas referentes as fissuras. Um exemplo desta situação é o péssimo estado de conservação que se encontram algumas juntas de dilatação. Em alguns casos, elas contêm infiltração, o que pode gerar prejuízos à estrutura. Esses problemas podem ser visualizados na Figura 3.

Figura 3. Juntas de dilatação com fissuras

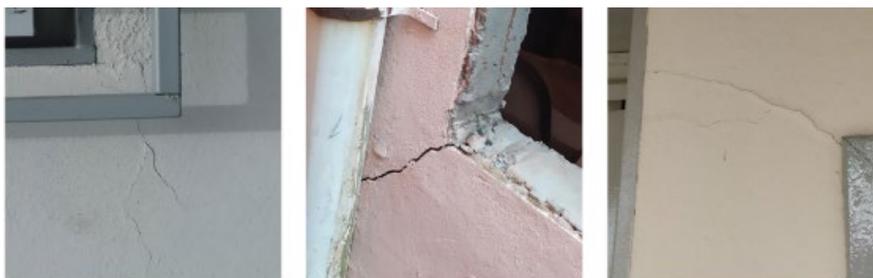
Foram encontradas, também, muitas fissuras, trincas e rachaduras em pontos de concentração de tensões em esquadrias, provavelmente por inexistência e/ou deficiência de vergas e contravergas, essa situação pode ser observada na Figura 4.

Figura 4. Fissuração por concentração de tensões nas esquadrias

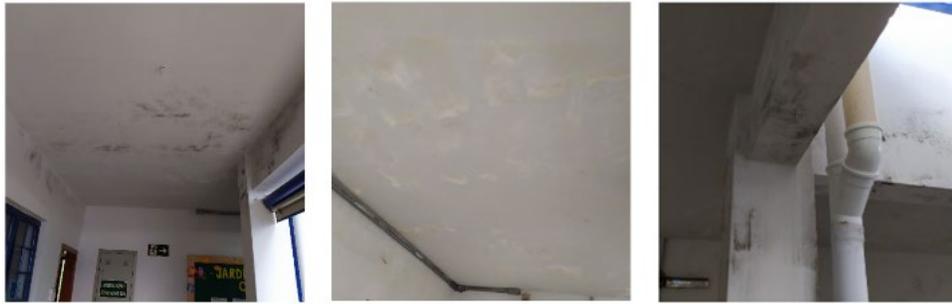
Uma edificação, que tinha um dos projetos de intervenção no telhado mais detalhado, apresentou um estado de degradação avançada em relação a umidade. Isso pode indicar problemas relativos aos processos de execução. Na Figura 6 é possível verificar alguns problemas de umidade, desta edificação, devido a intervenção em seu telhado.

Figura 6. Infiltração por reabilitação inadequada em cobertura

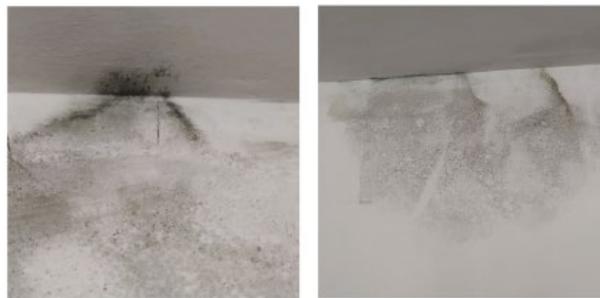
Na Figura 7 é possível averiguar a gravidade que problemas de umidade podem gerar para a salubridade da edificação, onde se tem, como consequência, a presença de fungos em ambientes fechados.

Figura 7. Fungos gerados pela umidade

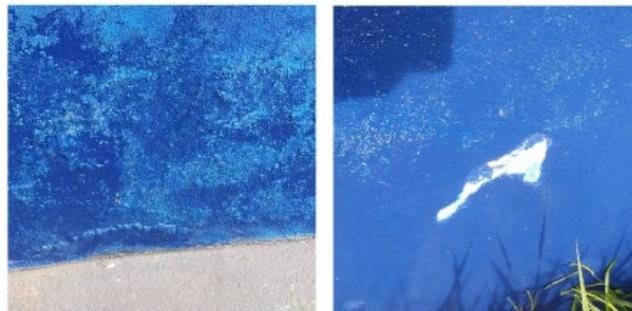
No caso de não ser proposto um tratamento para a umidade, é adequado escolher materiais que tenham desempenho melhor nessas condições. Esta questão pode ser vista na Figura 8, onde o emprego de pintura acrílica dificultou a ventilação do revestimento, aumentando a concentração da umidade e agravando, assim, problemas como: empolamento, eflorescências, criptoflorescências e perda de revestimento.

Figura 8. Problemas com umidade ascensional

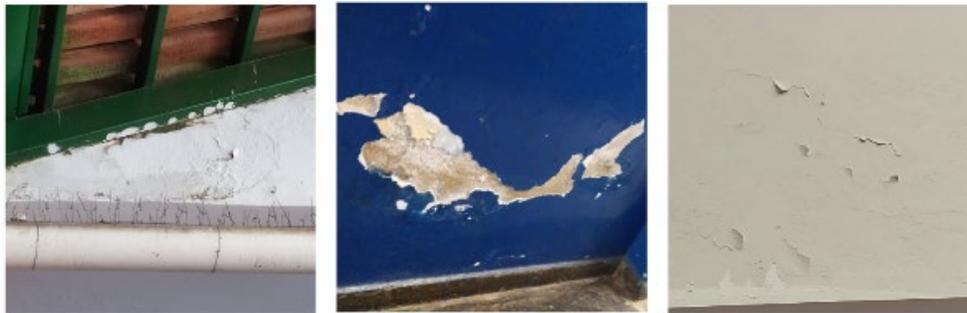
Quando se observa os problemas relacionados com o agrupamento de manifestações de perda de material, verifica-se que a maior parte desses estão relacionados a soluções que não foram executadas adequadamente. A perda de aderência de pintura foi um dos itens que foram relacionados a esse grupo. Essa falha técnica ocorreu na maioria dos casos observados, por causa de uma preparação inadequada da superfície que foi pintada, como pode ser observado na Figura 9. Verificou-se que, geralmente, a pintura antiga não é lixada e removida adequadamente, mesmo quando é especificado no projeto básico esta atividade de apresto. Isso resulta em degradação precoce dos sistemas de pintura, mesmo após pouco tempo da execução da reabilitação.

Figura 9. Desplacamento de pintura por preparação inadequada da base

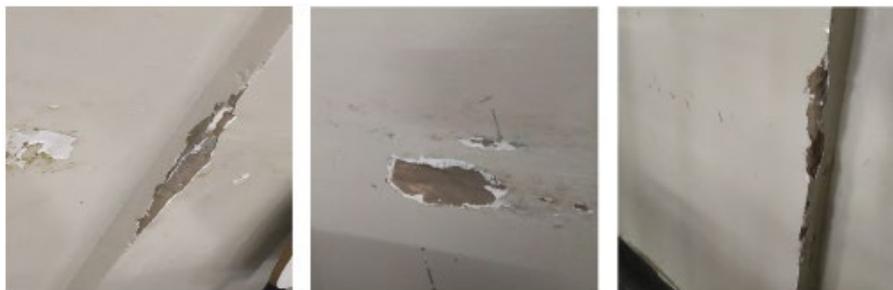
Alguns dos problemas mais significativos, em relação a perda de material, foram os que surgiram após a reabilitação realizada. Muitos desses foram decorrentes do mau uso e operação nos espaços. Observou-se muitos esboroamentos de revestimento resultantes de impactos ocorridos na movimentação de equipamentos na edificação. Alguns destes casos podem ser observados na Figura 10.

Figura 10. Perda de material por impacto de equipamentos

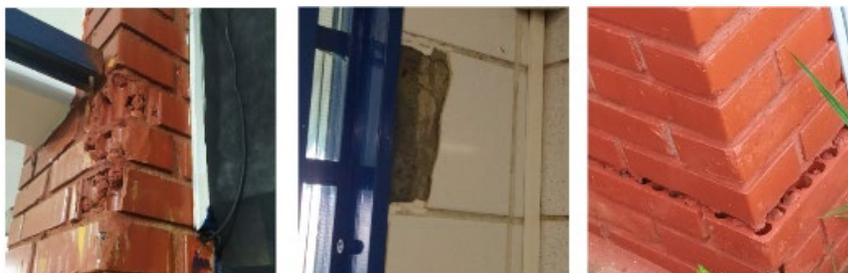
Quanto à parcela relativa às soluções não propostas, que foi mais de 30% dos problemas de perda de material, verificou-se que muitos deslocamentos e esboroamentos não tiveram recomendações de tratamento em projeto. Foram encontrados casos com deslocamento em regiões externas da alvenaria que resultaram em infiltrações no ambiente interno. Foi comum encontrar revestimento cerâmico deslocando ou danificados em ambientes como cozinha e banheiros. Na Figura 11, é possível observar alguns casos de perda de material que não tiveram soluções propostas em projeto.

Figura 11. Perda de material que não foi proposto solução

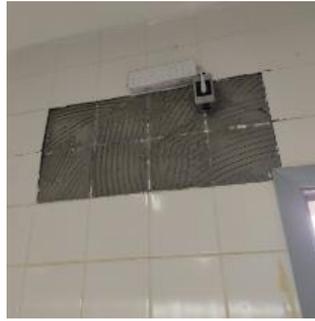
Dentre as situações encontradas, destacou-se uma onde foi proposto a substituição das placas cerâmicas que estavam deslocando, mas, provavelmente não foi realizada uma investigação profunda da estabilidade dos demais componentes do revestimento. Como resultado, a área destinada a recuperação foi tratada, porém, outras regiões vieram a sofrer deslocamento após a intervenção. Esse caso pode ser observado na Figura 12.

Figura 12. Deslocamento de revestimento cerâmico após a intervenção

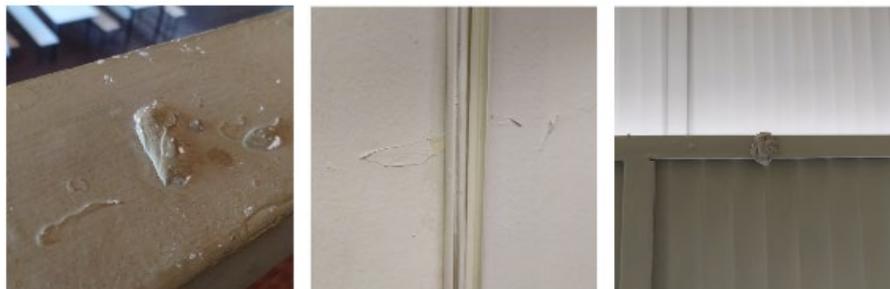
Em relação ao grupo de manifestações de irregularidades nos acabamentos, os problemas mais significativos estão relacionados com a execução inadequada dos processos de reabilitação. No caso da pintura, já foi levantado, neste texto, sobre a consequência da preparação inadequada da base para execução da pintura nova, nesse caso, a principal causa foi um processo mau feito de lixamento e remoção de tinta na perda de material, entretanto, não é a única consequência que foi observada. Alguns elementos deveriam ter sido retirados no processo de preparação da base para pintura e não foram, desse modo, gerou-se inadequações no acabamento final. Foram encontradas gomas de mascar, fitas adesivas, restos de papéis aderidos a tinta antigas, entre outros resíduos que não foram removidos. A pintura foi, nesses casos, executada sobre os mesmos. Na Figura 13 é possível ver as situações descritas.

Figura 13. Materiais não removidos na base da pintura

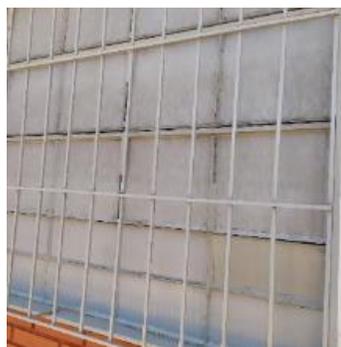
Foram detectadas regiões que não passaram pela limpeza adequada para o processo de pintura, como pode ser visto na esquadria da Figura 14. A janela em questão estava suja de poeira na execução do acabamento; sendo assim, a sujidade incorporou ao pigmento não sendo mais possível remove-la da esquadria.

Figura 14. Esquadria com pintura sobre sujidade

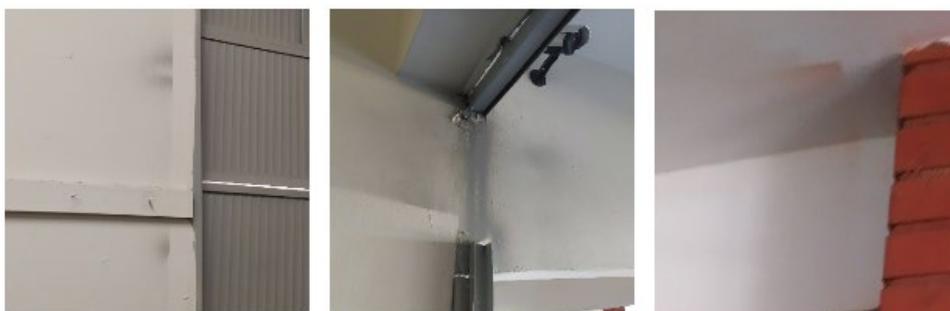
Outro problema, em relação aos procedimentos de execução responsáveis por irregularidades nos acabamentos, foi a pintura, principalmente com aplicações de spray, em regiões onde as demais finalizações já estavam prontas, sem a realização da proteção adequada destes, ocasionando, assim, em manchas de tinta. Esta questão pode ser ver verificada na Figura 15.

Figura 15. Mancha de tinta por não proteção adequada dos outros acabamentos

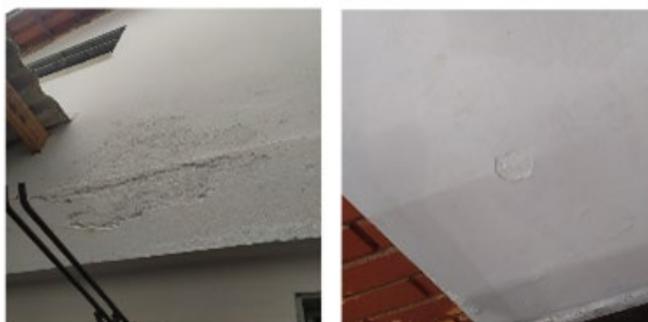
Quanto às soluções que não foram propostas ou foram definidas de maneira insuficiente nos acabamentos, ambas estão relacionadas, principalmente, com deficiências na especificação no projeto para regularização dos acabamentos; como, por exemplo, a ausência de emassamento ou a proposição deste em quantidades inferiores às necessárias. Na Figura 16 é possível ver a situação exemplificada.

Figura 16. Irregularidade no acabamento por falta de material de regularização

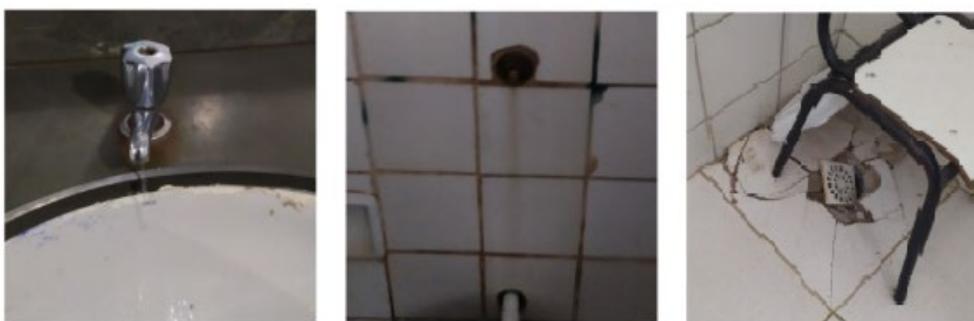
Os principais problemas detectados que estão relacionados às instalações prediais foram os defeitos que não tiveram solução proposta em projeto. Isto pode ser visto, principalmente, nas instalações hidráulicas. As manifestações encontradas neste tipo de instalação, na maioria das vezes, não tinham especificações de solução nas propostas de reabilitação. Alguns problemas relativos a este tipo de instalação podem ser vistos na Figura 17.

Figura 17. Problemas nas instalações hidráulicas que não tiveram soluções propostas

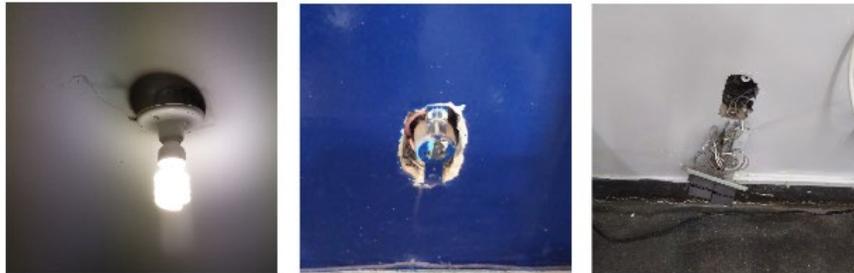
Em relação às soluções que foram insuficientes, estas estão mais associadas às instalações elétricas. Nos projetos investigados, a maioria deles sugeriram uma porcentagem do valor da obra para reparos de problemas em sistemas elétricos, que não foram possíveis de serem verificados nas vistorias, sem detalhamentos ou uma análise mais adequada das intervenções necessárias nos sistemas elétricos. Observou-se que esta abordagem não foi adequada para solucionar os problemas relativos às instalações. Algumas manifestações relacionadas às instalações elétricas prediais podem ser observadas na Figura 18.

Figura 18. Problemas nas instalações elétricas por soluções insuficientes

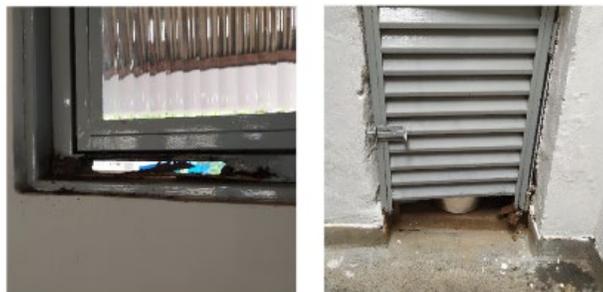
Quanto às esquadrias, as intervenções realizadas neste tipo de elemento, na maioria das vezes, são destinadas a regularização de normas de fiscalização, como, por exemplo, aumentar uma janela na sala de gêneros para atender as exigências da vigilância sanitária. Detectou-se que algumas esquadrias com defeitos, como corrosão, não foram destinadas à recuperação, como pode ser verificado na Figura 19.

Figura 19. Esquadrias com defeitos de corrosão

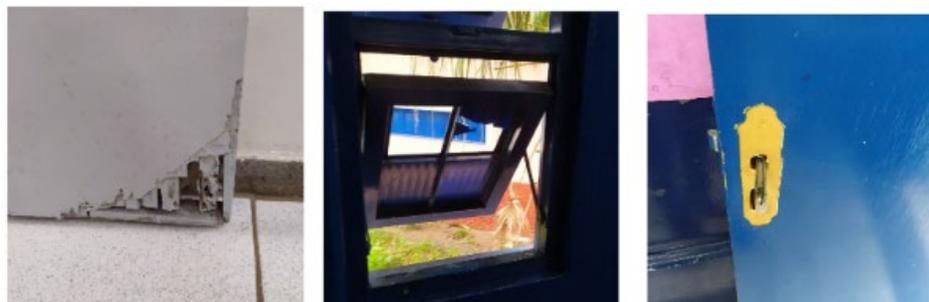
Verificou-se que alguns projetos tinham intervenções referentes à substituição de portas e janelas; porém, estes não costumam abranger todos os problemas da edificação e nem sempre são executados. Outros pontos encontrados foram problemas nos componentes das esquadrias como: maçanetas, portais que possuem defeitos, vidros quebrados, entre outros. Esses defeitos podem ser observados na Figura 20.

Figura 20. Problemas em esquadrias não solucionados
