NOVAS DINÂMICAS DA ENGENHARIA: ATUALIDADES E PERSPECTIVAS

VOLUME 1

COBERTURAS INTELIGENTES BASEADAS NA INCORPORAÇÃO DE NANOPARTÍCULAS MAGNÉTICAS E NANOCONTÊINERES COM INIBIDORES DE CORROSÃO..... 59

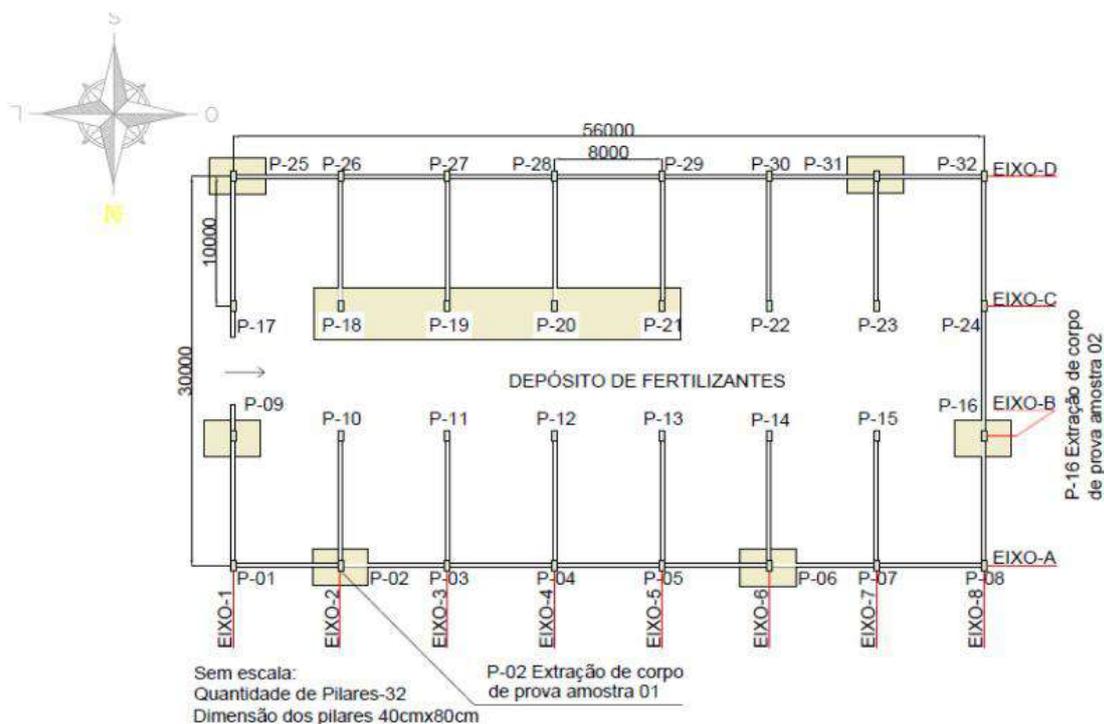
Figura 1 - Disposição dos pilares investigados no depósito de fertilizantes

A estrutura analisada é composta por 32 pilares e foi determinada a inspeção visual em 10 desses elementos, correspondendo a uma amostragem aproximada de 31% do total. A Figura 1 representa a planta do depósito investigada. Os pilares destacados na Figura 1 indicam os elementos estruturais que foram submetidos pela inspeção visual.

Componente	Eixo	Manifestação
P-02	Eixo-1-A	Desplacamento e indícios de corrosão da armadura
P-06	Eixo-6-A	Fissuras e deslocamento
P-09	Eixo-1-B	Arrancamento, deslocamento e indícios de corrosão na armadura
P-16	Eixo-8-B	Fissuração, deslocamento com possível corrosão da armadura
P-18	Eixo-2-C	Fissuras, desgaste superficial
P-19	Eixo-3-C	Desgaste superficial, deslocamento e indícios de corrosão na armadura
P-20	Eixo-4-C	Desgaste superficial
P-21	Eixo-5-C	Desgaste superficial
P-25	Eixo-1-C	Fissuras verticais
P-31	Eixo-7-C	Fissuras e deslocamento

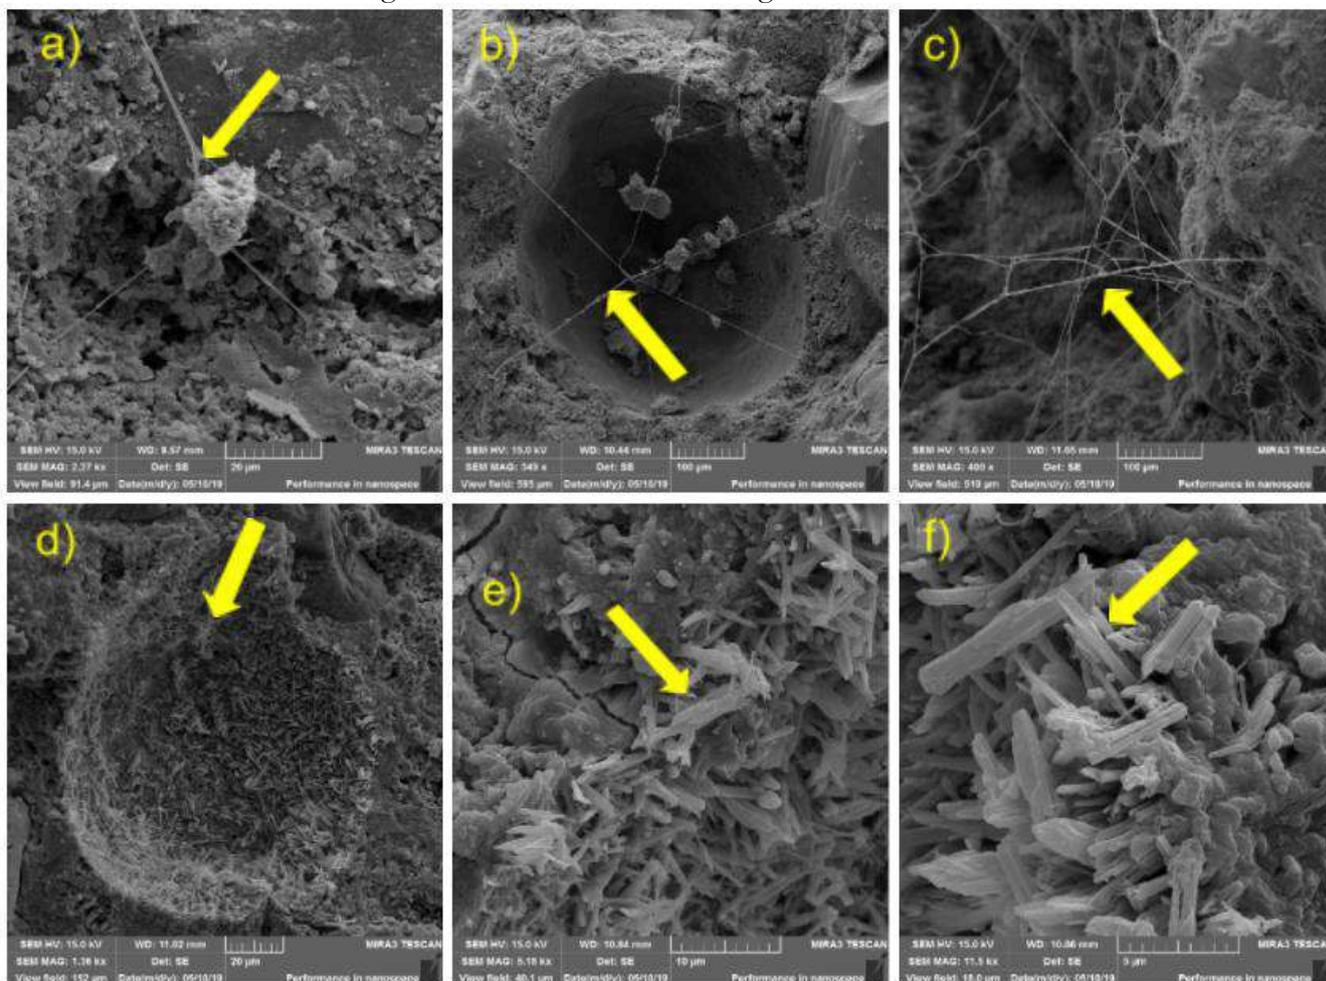
A microscopia eletrônica de varredura do pilar P-02 (Figuras 2a, 2b e 2c) mostra uma manifestação anômala que integra e modifica a microestrutura do concreto sugerindo a formação de finos cristais de etringita entrelaçada. A microscopia do pilar P-16 (Figuras 2d, 2e e 2f) apresenta os poros da pasta preenchidos por um possível aglomerado de etringita. Não sendo possível a realização de EDS para confirmação dos elementos que compõem os cristais encontrados na microscopia.

Figura 2 – a) b) e c) Microscopia da amostra P-02 sugerindo a formação de cristais de etringita entrelaçados, d) e) e f) Microscopia da amostra P-16 sugerindo a formação de aglomerados de cristais de etringita.

Com o intuito de entender os possíveis indícios de corrosão e as fissuras encontradas, foi realizado o teste de microscopia, sendo retiradas duas amostras na parte externa de dois pilares do barracão da empresa identificados por P-02 e P-16, distantes 49 metros entre si. As amostras tinham geometria cilíndrica com medidas de 25 mm de diâmetro e 50 mm de profundidade. Em seguida, foram levados para teste laboratorial para microscopia. A Figura 2 apresenta os resultados da microscopia dos pilares P-02 e P-16, respectivamente.

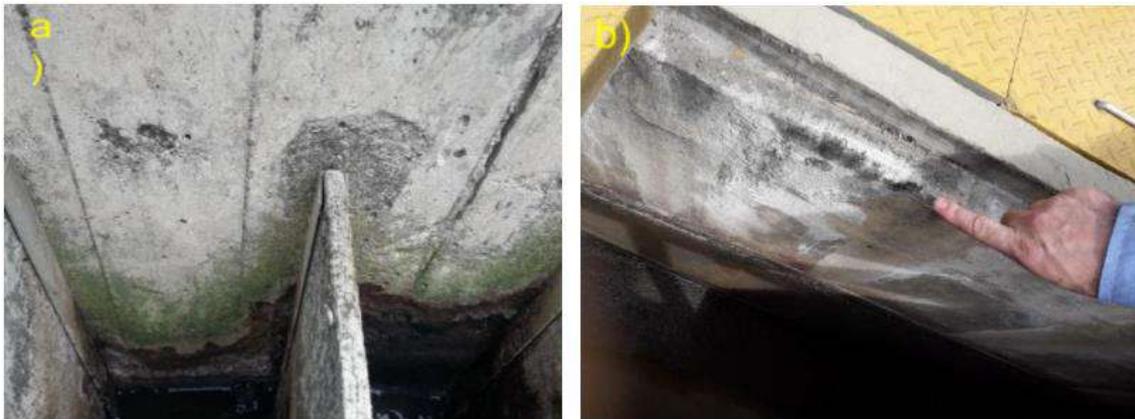
Figura 3 - a) Desgaste na caixa de distribuição do reator anaeróbico e b) indícios de lixiviação e formação de eflorescência no desarenador

Foi identificada porosidade superficial dos elementos na caixa de distribuição do reator anaeróbico dando margem ao entendimento como produto da forte atuação dos sulfatos. Houve indicações de que parte do desarenador constava com a dissolução de hidróxido de cálcio da microestrutura do concreto, interferindo na durabilidade estrutural, permitindo o acesso de gases e outros químicos nocivos no interior do concreto.

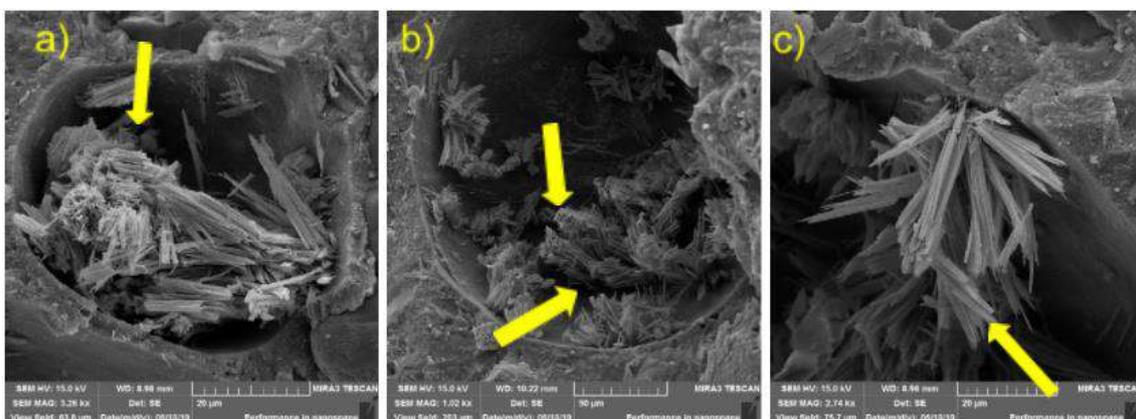
Para uma melhor análise foi realizada a microscopia eletrônica de varredura (Figura 4) que detectou a presença de formações aciculares nos poros com morfologia consistente com a formação de etringita corroborando com a morfologia encontrada por Tagnit-Hamou *et al.* [18], Araujo [19] e Gobbi [20]. Os resultados obtidos da micrografia em laboratório da amostra extraída indicam a formação de aglomerados de etringita, caracterizando a ocorrência de reação sulfática no concreto.

Figura 4 - a) e b) Microscopia da amostra da ETE com aglomerado de cristais de etringita nos poros da pasta de cimento e c) cristais de etringita

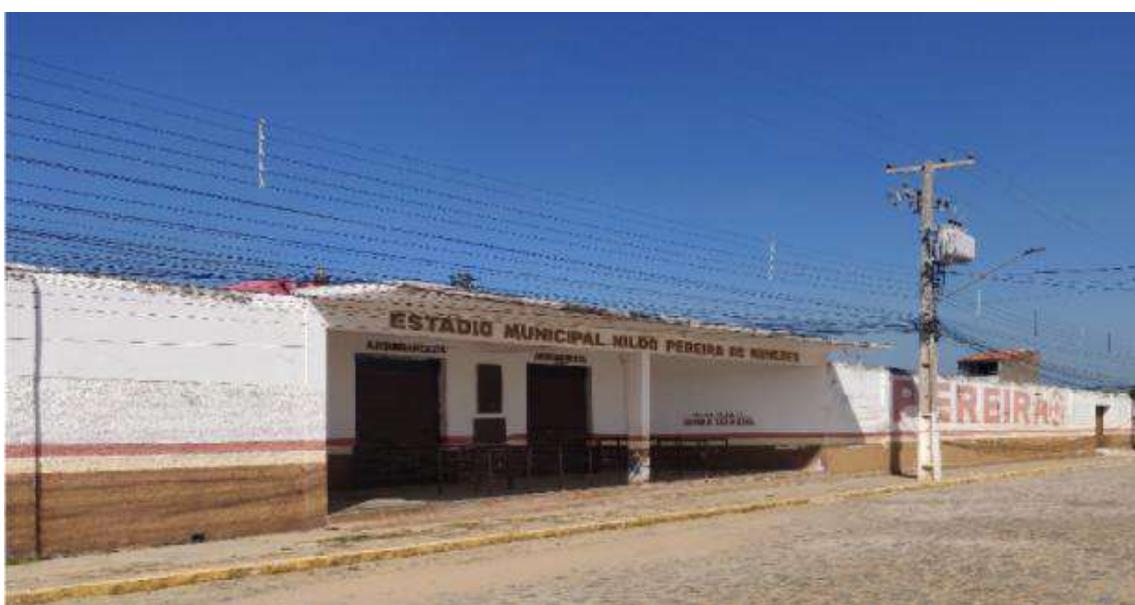
Figura 1 - Estádio municipal Nildo Pereira de Menezes

O estádio municipal Nildo Pereira de Menezes, popularmente conhecido como estádio do Pereirão (Figura 1), localiza-se em Serra Talhada, maior município da Microrregião do Pajeú, na Mesorregião do Sertão Pernambucano. De acordo com dados do Instituto Brasileiro de Geografia e Estatística - IBGE (2020), a cidade conta com uma área territorial de 2.980,007 km² e uma população estimada de 86.915 habitantes.

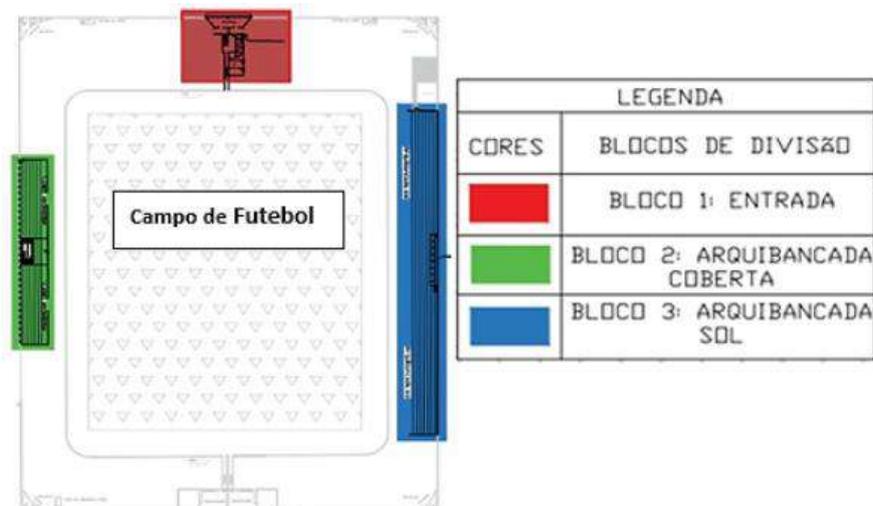
Durante a vistoria, para uma melhor demonstração, foi elaborado um mapa que divide o estádio em três Blocos. O Bloco 1 é delimitado pela entrada principal do estádio e a parte administrativa; o Bloco 2 localiza-se a arquibancada coberta, e o Bloco 3 fica a arquibancada sol e a sala dos narradores. A Figura 3 evidencia como a referida divisão foi realizada:

Figura 3 - Demonstração da divisão dos blocos

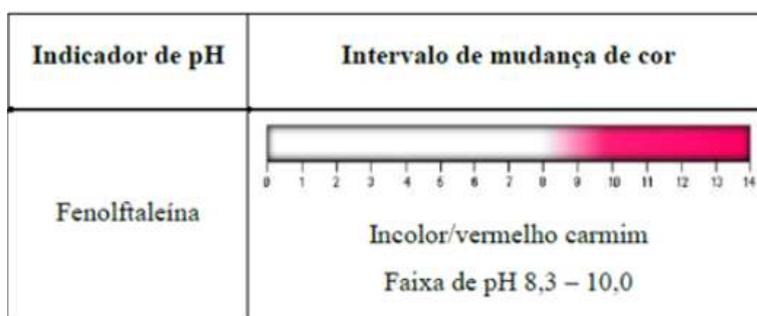
Ainda segundo Raisdorfer *et al.*, (2015) quando a fenolftaleína entra em contato com uma superfície com pH abaixo de 8,3, permanece incolor, mas quando maior, a solução se torna vermelho carmim (Figura 5).

Figura 5. Diagrama de identificação de pH da fenolftaleína

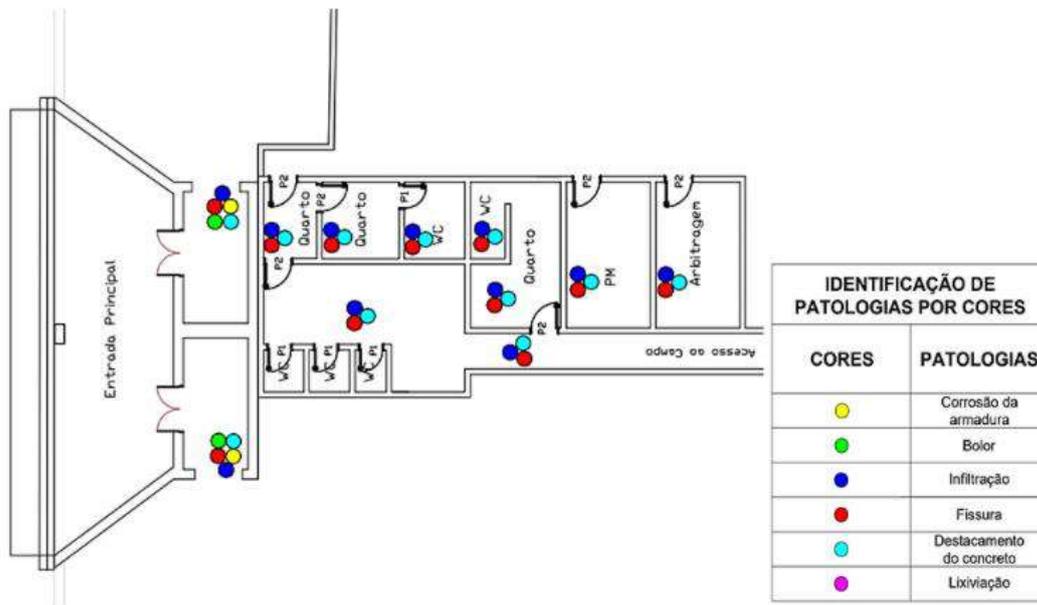
No bloco 1, foram evidenciados diversos problemas, na entrada principal foram encontrados: corrosão da armadura, bolores, infiltrações, fissuras e destacamento do concreto. Na parte administrativa foram também encontrados: infiltrações, fissuras e destacamento do concreto (Figura 6).

Figura 6 - Bloco 1, entrada principal do Estádio

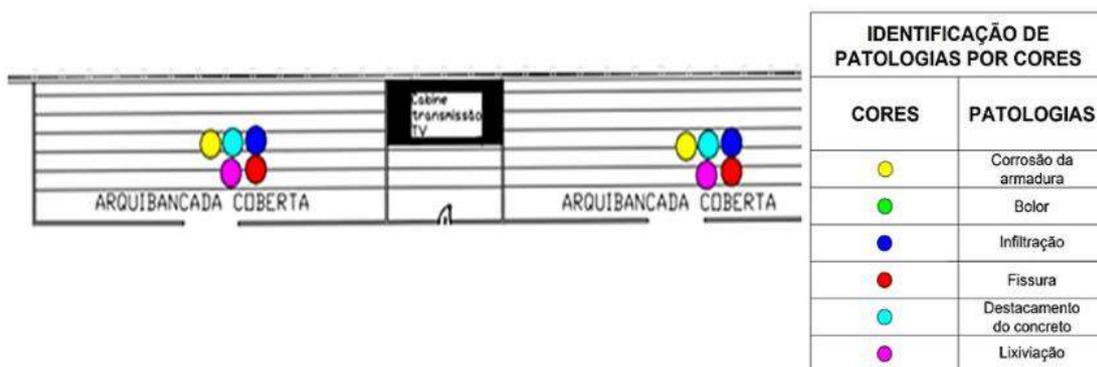
No bloco 2 também foram encontrados problemas estruturais, dando uma maior ênfase à armadura das vigas e lajes da cobertura, que se encontravam expostas, bem como a ocorrência de lixiviação nas arquibancadas, como evidencia a Figura 7.

Figura 7 - Bloco 2, arquibancada coberta

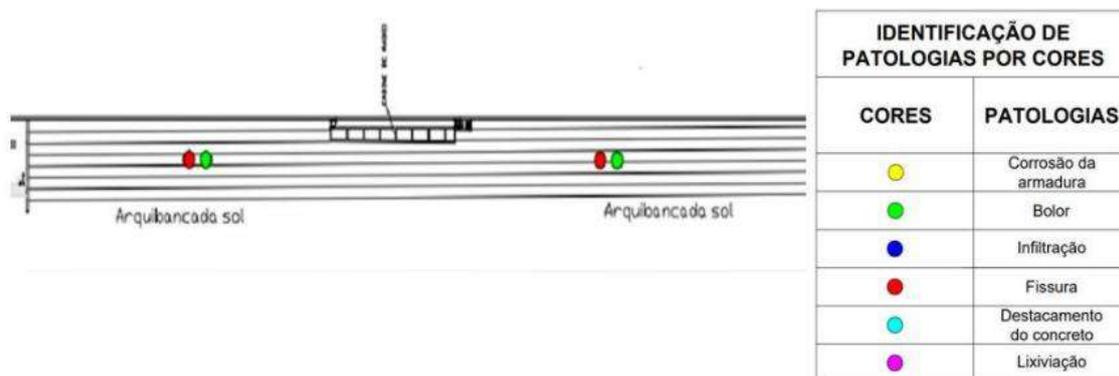
Já no bloco 3 (Figura 8) as anomalias construtivas são menores, tendo em vista apenas algumas fissuras na arquibancada e a presença de bolores, não sendo visível problemas de cunho estrutural.

Figura 8 - Bloco 3, arquibancada sol

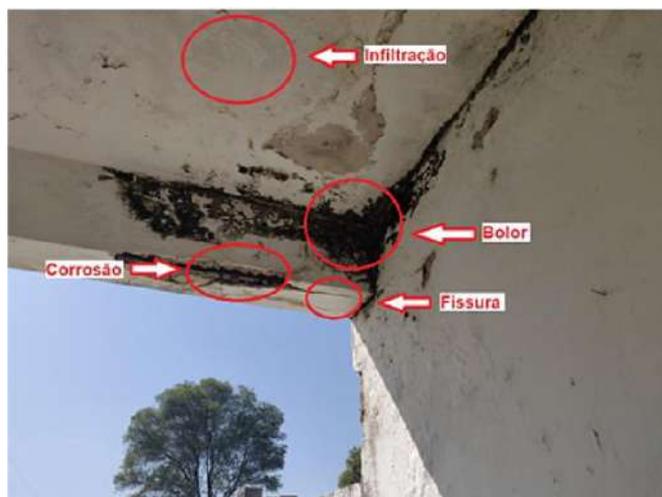
Após a análise através do mapeamento do estádio, foi observado que a entrada e a arquibancada coberta são os locais mais danificados. Nos dois locais, a estrutura já está comprometida, apresentando diversas manifestações patológicas, tais como: corrosão da armadura, infiltrações, bolores, destacamento do concreto e fissurações, como mostrado na Figura 9.

Figura 9 - Manifestações patológicas presentes na entrada do estádio

As partes principais que necessitam de um cuidado imediato é a entrada do estádio e a arquibancada coberta, tendo em vista que eles podem entrar em colapso a qualquer momento. A situação atual oferece riscos à população, que por ventura venha a frequentar o ambiente, devido à alta concentração de infiltração e exposição da armadura, tanto das vigas quanto das lajes.

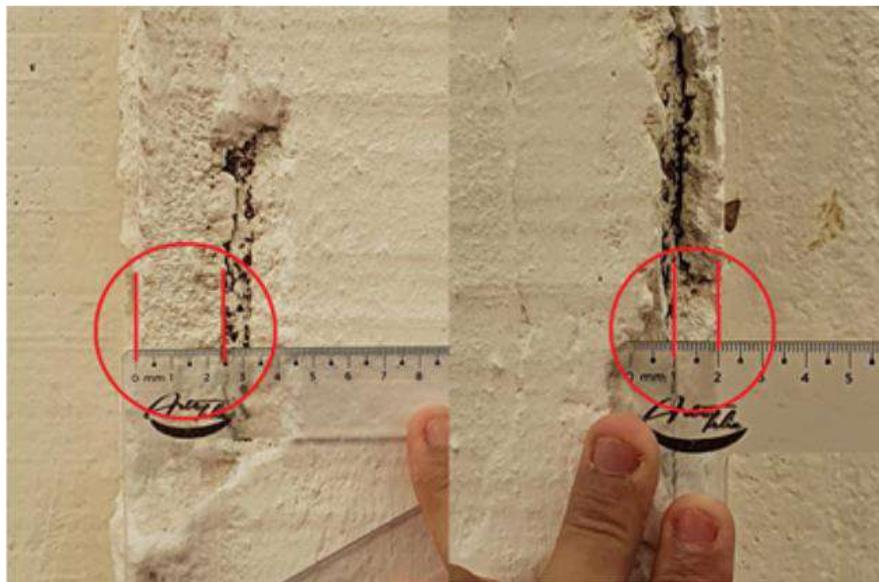
Essas patologias podem estar ligadas a falhas construtivas, uma vez que foi identificado a não utilização de espaçadores nas peças estruturais (Figura 10). De um lado da viga pode-se notar um cobrimento de 2,5 cm, enquanto que do outro lado apenas 1,0 cm de concreto.

Figura 10 - Diferença de cobrimento na viga da arquibancada coberta

A não uniformidade desse cobrimento ocasionou problemas na estrutura como a corrosão das armaduras, que de acordo com Helene (1993), acontece quando há a interação entre o meio ambiente e a peça estrutural. As armaduras envolvidas em concreto ficam protegidas dos agentes externos por conta do cobrimento de concreto dimensionado em projeto.

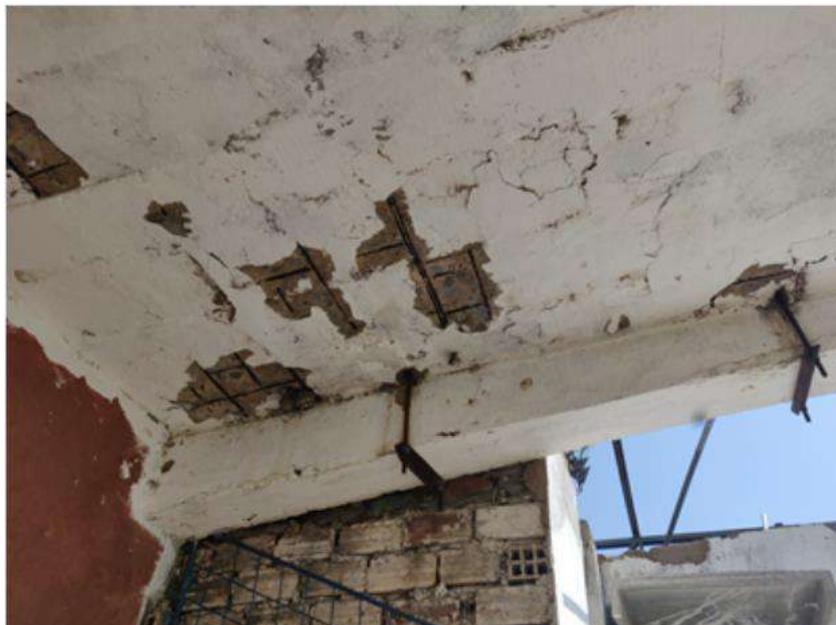
Figura 11 - Degradação da laje da arquibancada

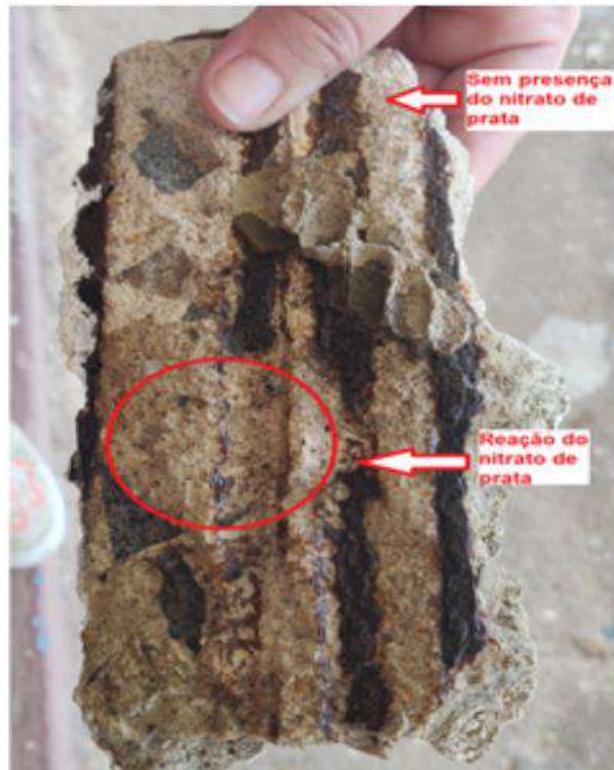
Com a realização do ensaio de colorimetria por aspersione do nitrato de prata, observa-se que a estrutura já sofre com a presença dos íon-cloreto, no qual romperam a camada de passivação do concreto e levaram ao efeito de oxidação do aço (Figura 12). Após a aplicação, a peça apresentou a coloração acinzentada e brilhosa, efeito do nitrato de prata quando entra em contato com uma superfície que está sob a ação de cloretos.

Figura 12 - Reação do nitrato de prata

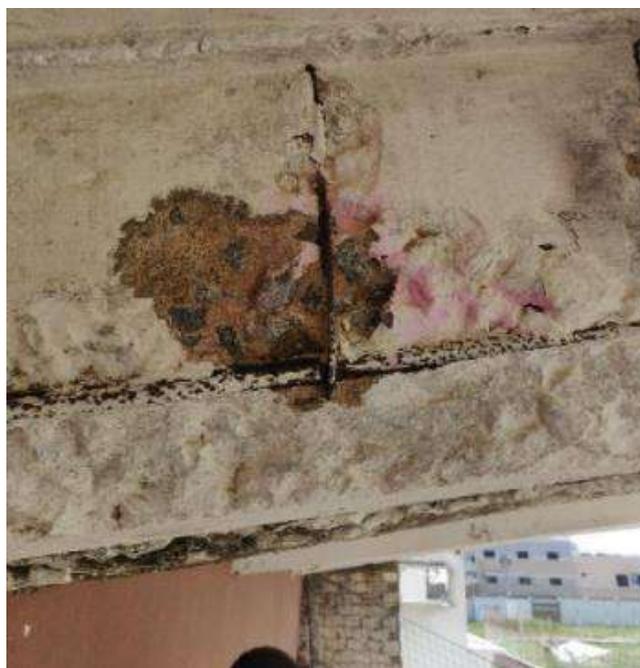
Com a finalidade de descobrir a penetração do dióxido de carbono (CO_2) no concreto, após a utilização da fenolftaleína, quase não se observou a coloração vermelho carmim, comprovando que a peça já estava totalmente carbonatada (Figura 13). Neste contexto, apenas na parte superficial da viga houve reação química.

Figura 13 - Viga com a reação da fenolftaleína

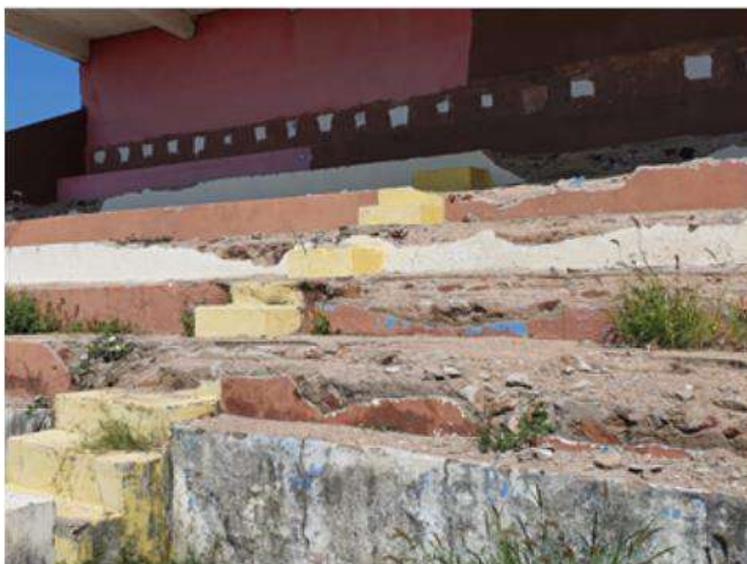
Na arquibancada coberta (Bloco 2), foi possível notar os assentos inutilizáveis e inseguros, como mostrado na Figura 14. Essa patologia pode ter ocorrido pelo baixo teor de cimento na argamassa, pois os elementos fragmentavam-se quando eram tocados, indicando uma fração exacerbada de agregado miúdo.

Figura 14 - Degradação do piso da arquibancada coberta

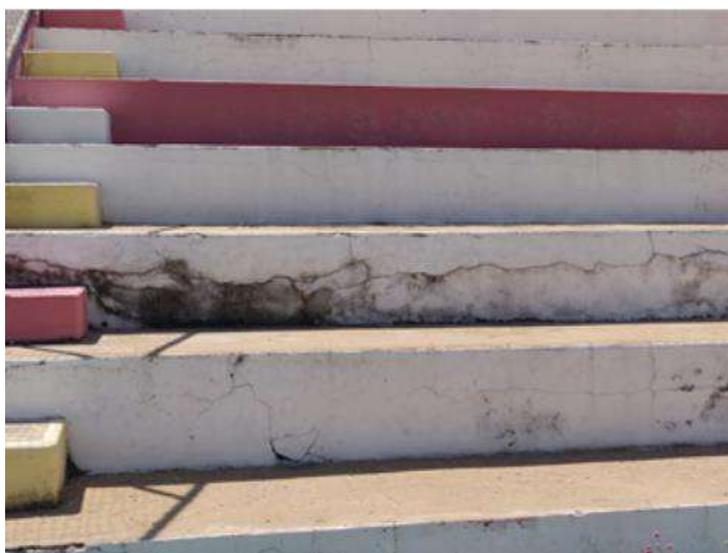
Na arquibancada sol (Bloco 3), verificou-se a presença de fissuras e bolores em algumas partes (Figura 15). Esse problema pode ter sido ocasionado devido ao intenso uso do empreendimento, alinhado à falta manutenções.

Figura 15 - Fissuras e bolores na arquibancada sol

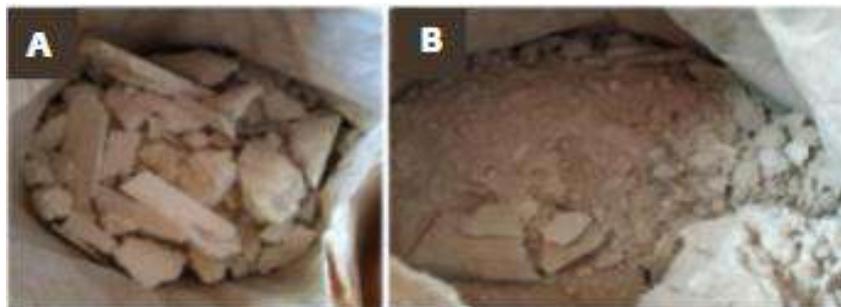
Figura 1 - Resíduos de gesso em diferentes granulometrias: Saco residual com granulometria alta (a) e Saco residual com granulometria baixa (b)

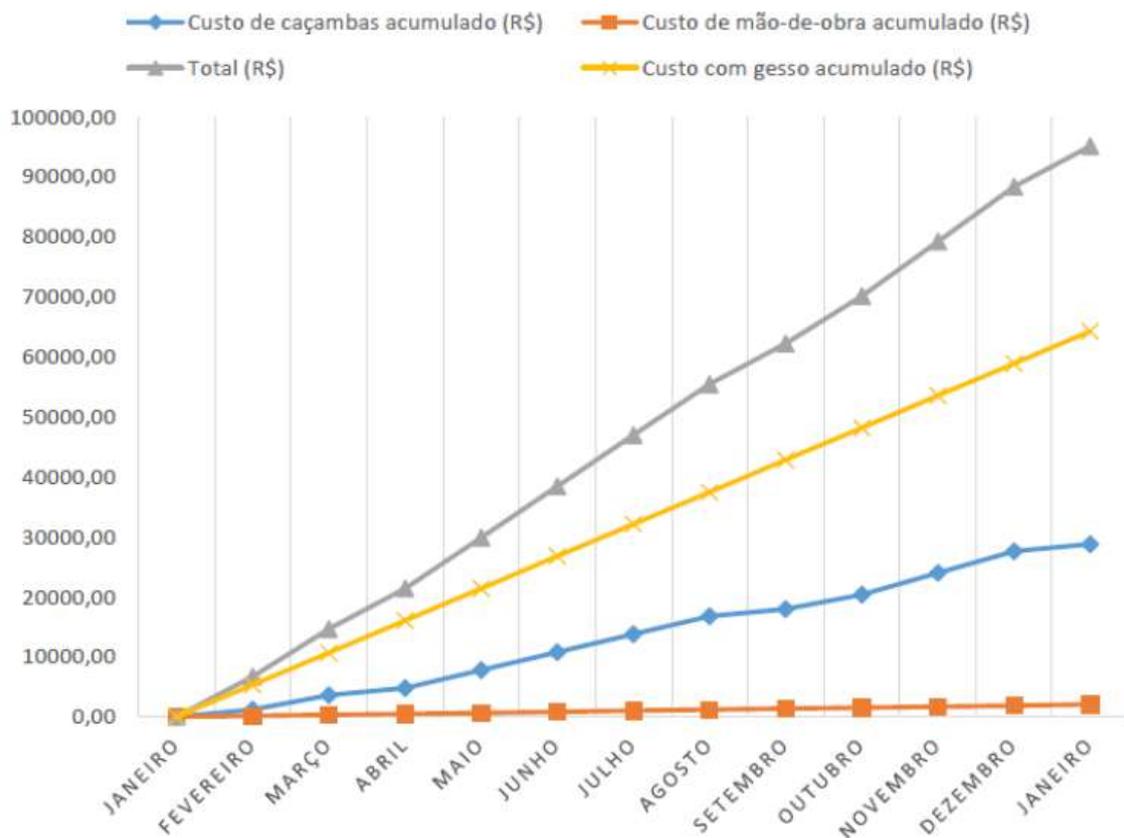
Figura 2 - Custo acumulado do método do descarte

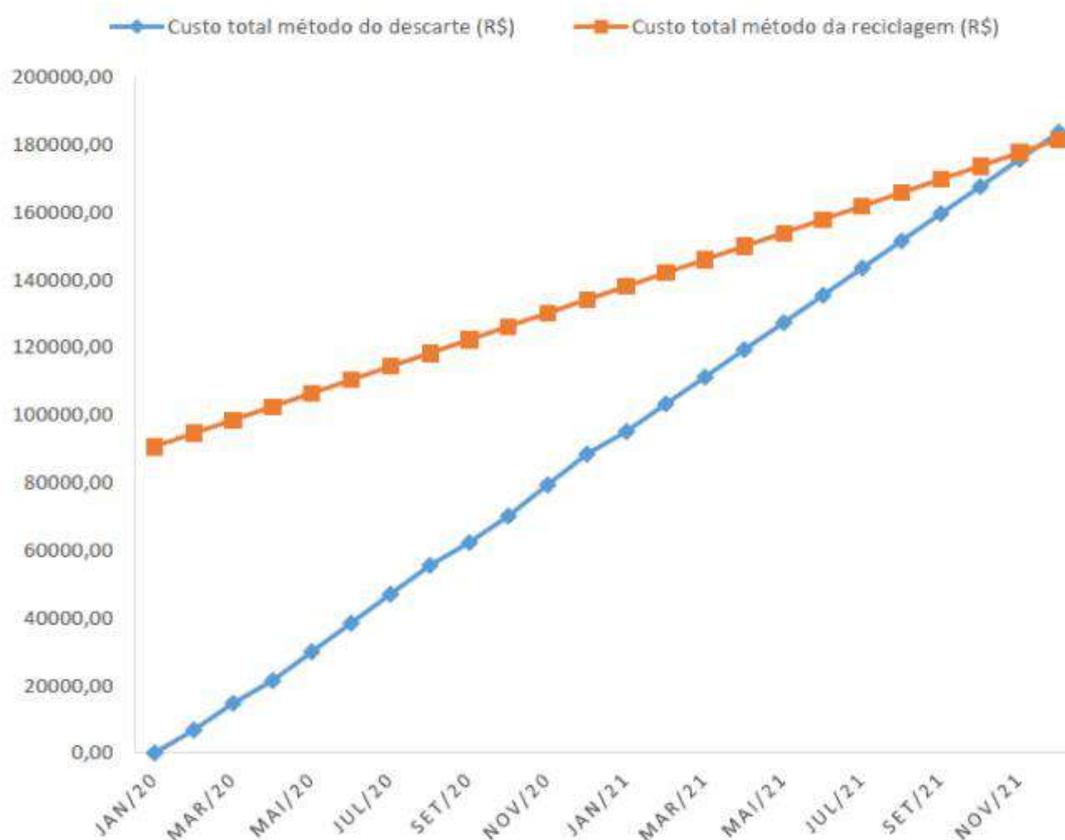
Figura 3 - Custo mensal dos métodos

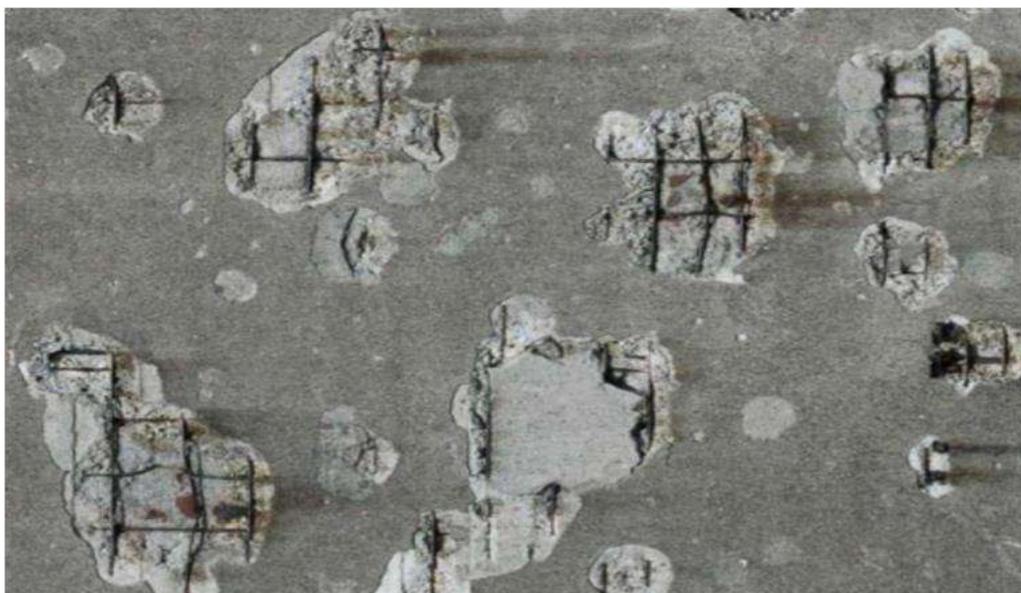
Figura 01 – armação exposta devido falta de cobrimento

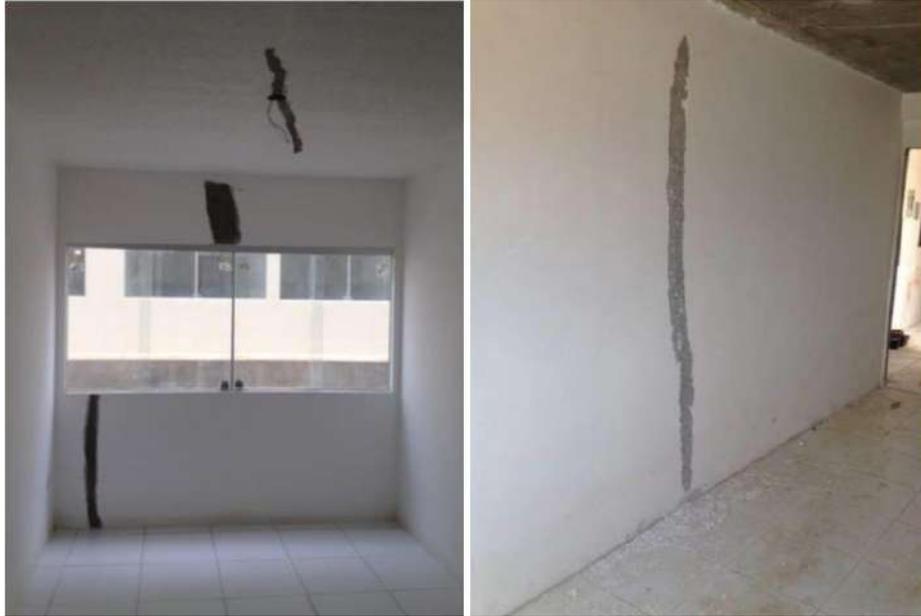
Figura 02 – Tratamento de fissuras em Paredes de concreto

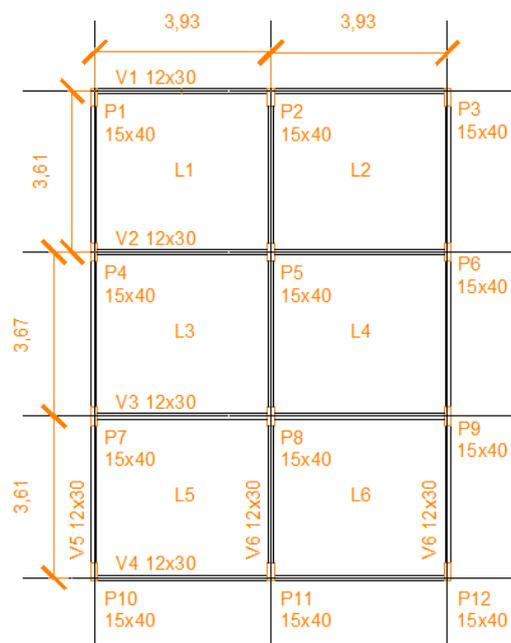
Figura 1 - Planta do pavimento tipo da edificação (cotas em metros e dimensão dos elementos em centímetro).

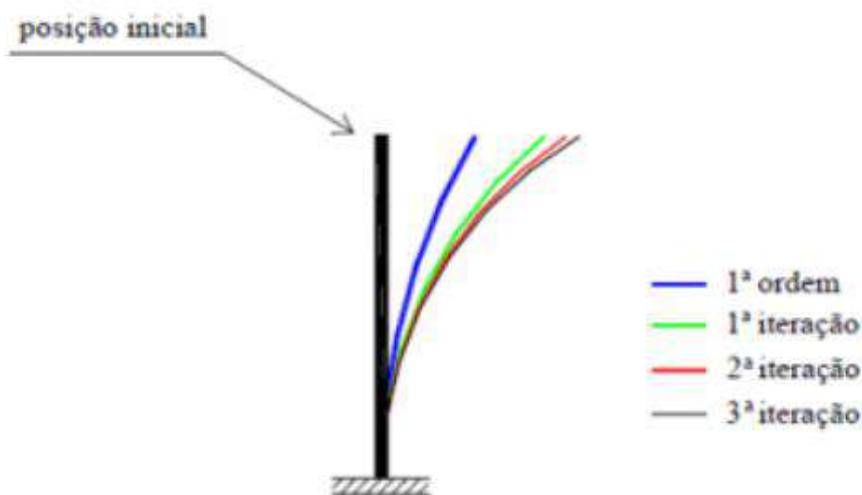
Figura 2 - Iteração do Processo P-Delta (LIMA, 2001)

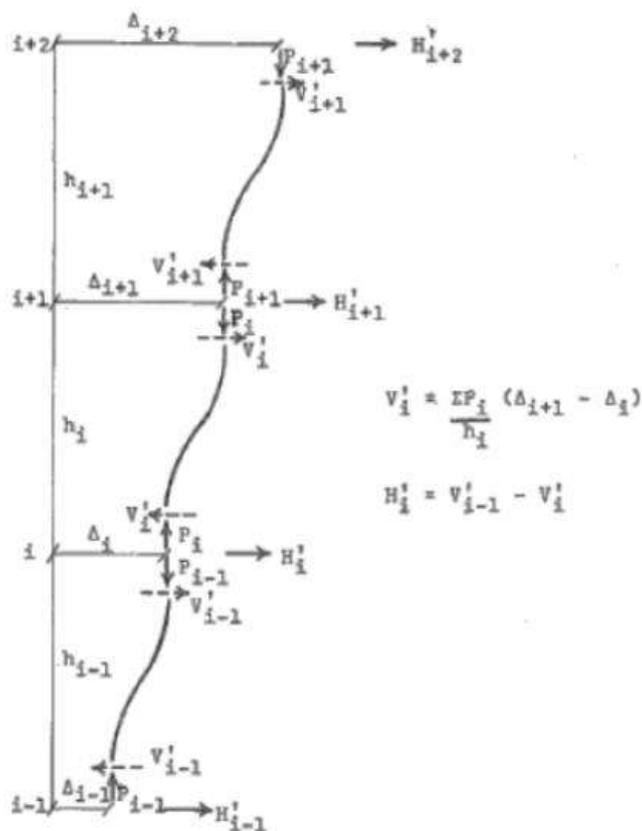
Figura 3 - Cargas Fictícias (H') em edifícios de múltiplos andares (GAJOTTI, 1989 *apud* MONCAYO, 2011)

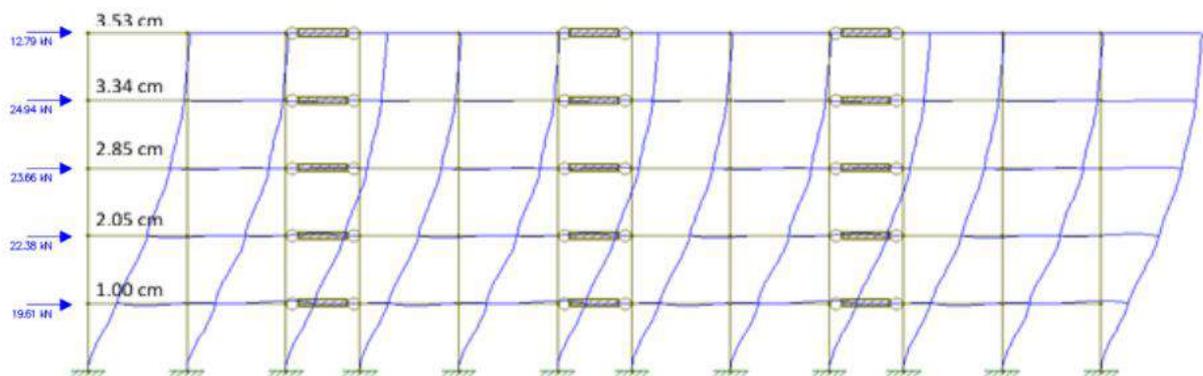
Figura 4 – Pórticos associados e Deslocamentos horizontais na direção X do vento

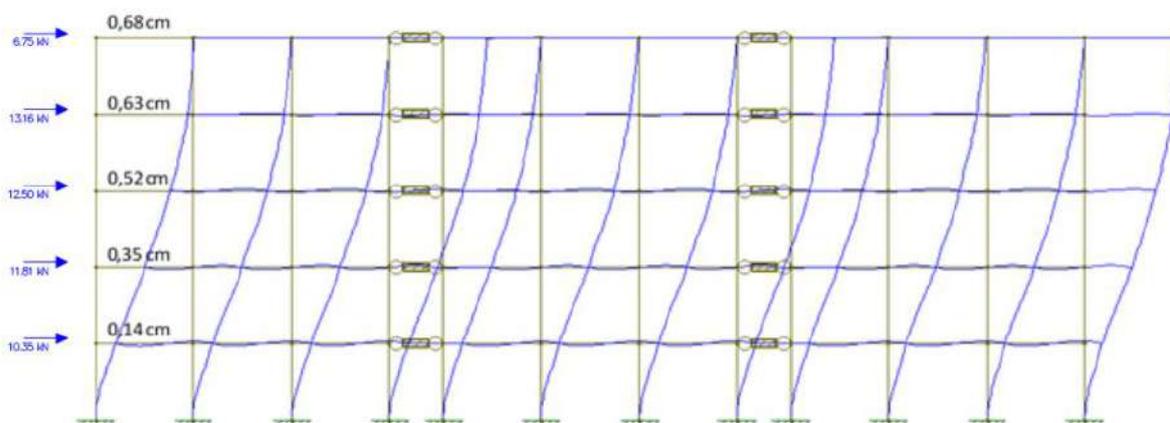
Figura 5 – Pórticos associados e deslocamentos horizontais na direção Y do vento

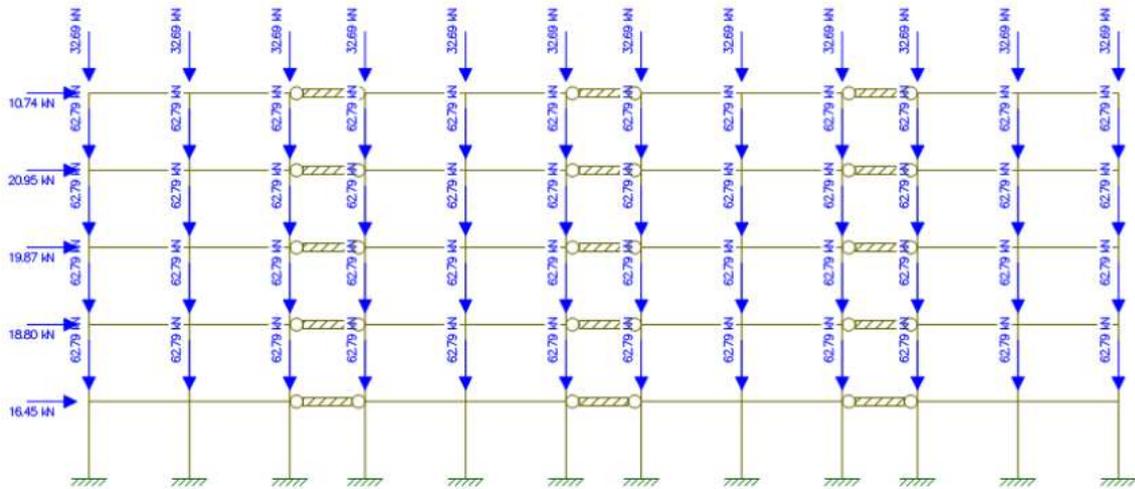
Figura 6 – Cargas atuante na direção X do vento

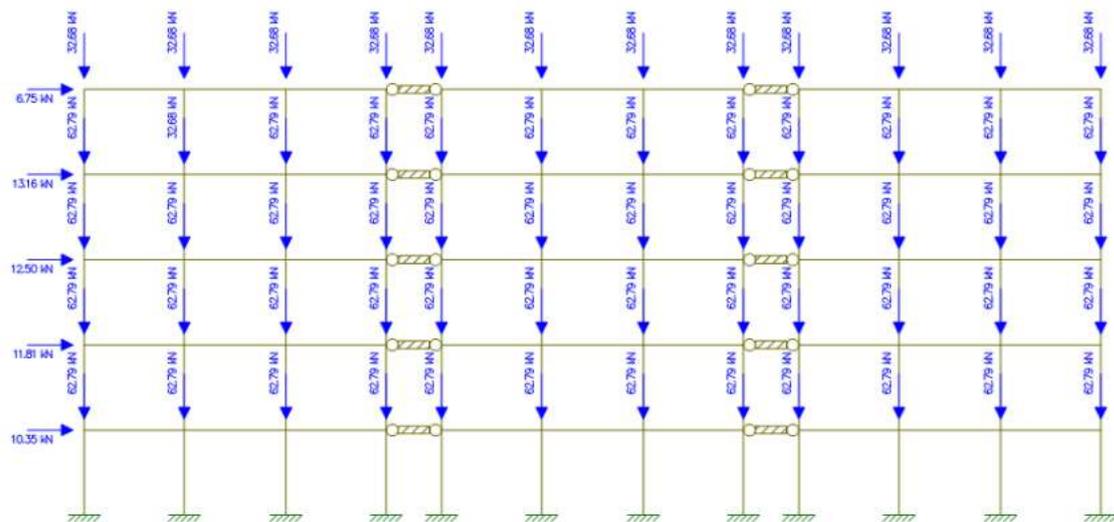
Figura 7 – Cargas atuante na direção Y do vento

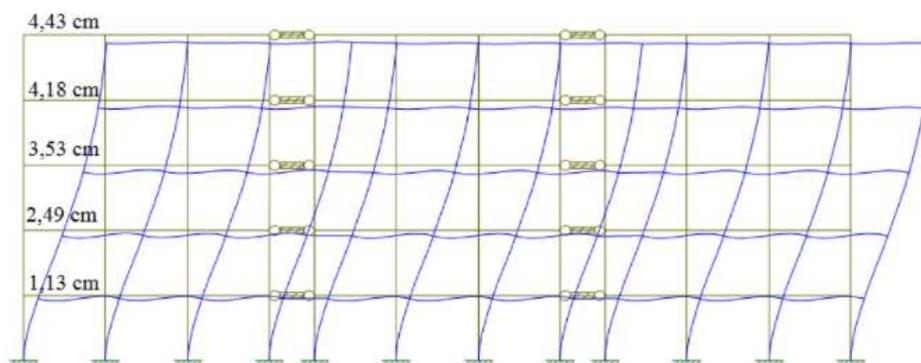
Figura 8 – Deslocamento na direção X do vento

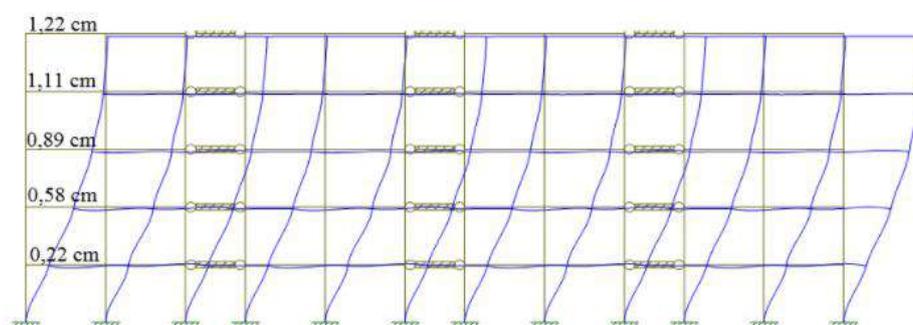
Figura 9 – Deslocamento na direção Y do vento

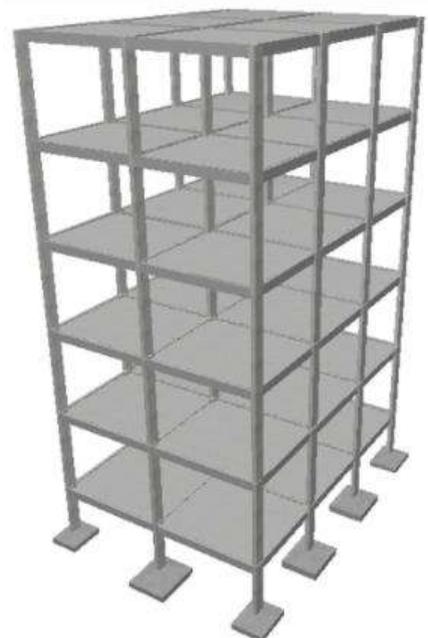
Figura 10 – Modelo 3D para a estrutura em estudo

Para a análise do modelo 3D, foi utilizado o *software* Cypecad® e buscou-se ser o mais fiel possível em relação as análises feitas nos itens anteriores, para que não houvesse divergências no *input* de cargas e parâmetros da estrutura. A Figura 10 mostra a estrutura modelada com o *software* Cypecad®. A Figura 11 mostra os deslocamentos horizontais máximos no topo do edifício após a análise da estrutura nas direções X e Y. Os valores dos deslocamentos máximos obtidos foram de 2,73 cm e 0,64 cm, nas direções X e Y, respectivamente.

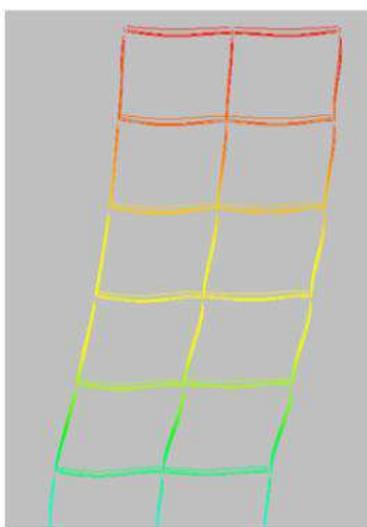
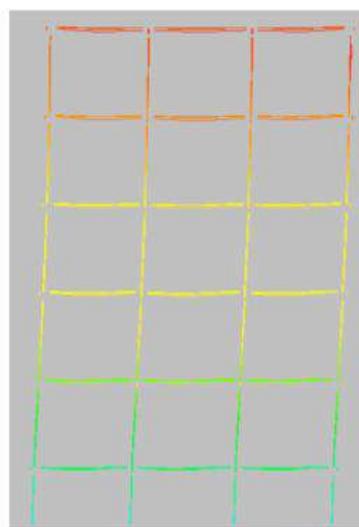
Figura 11 – Deslocamento horizontal máximo nas direções X e Y do vento

Deslocamento horizontal na direção X

Deslocamento horizontal na direção Y

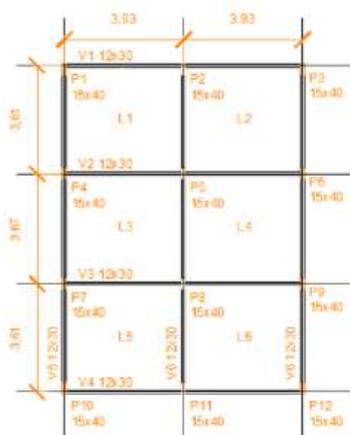
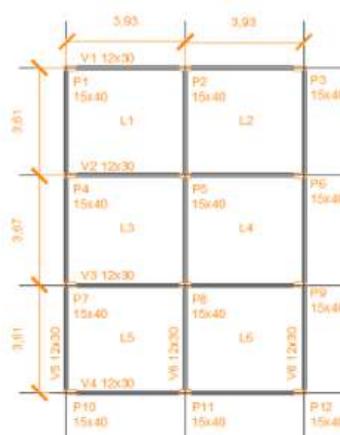
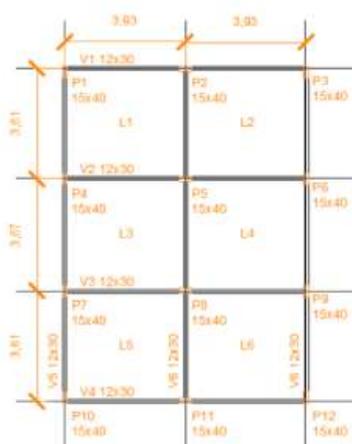
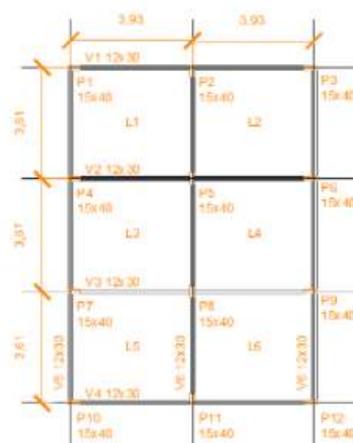
Figura 12 – Situações de possibilidades da rotação diferente dos pilares da estrutura

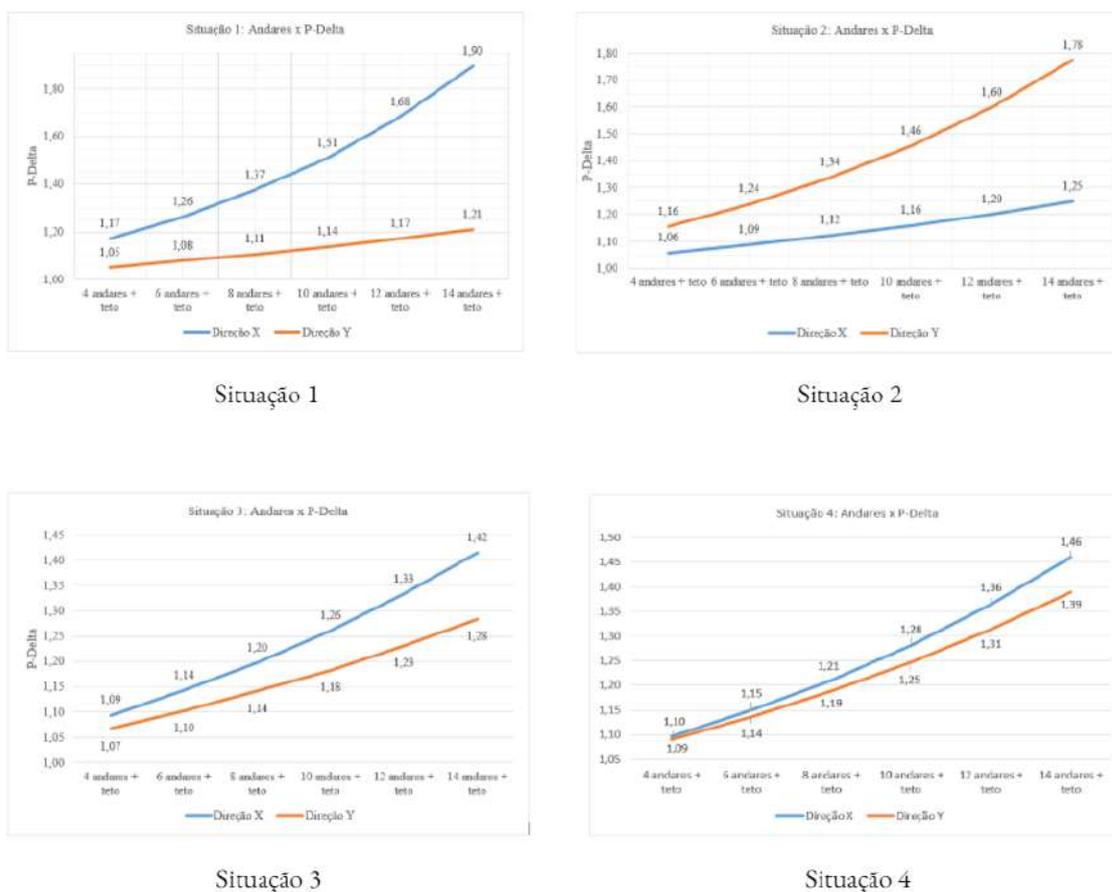
A Figura 13 mostra a variação dos valores de P- Δ graficamente.

Figura 13 – Variação do parâmetro P-Delta em relação aos andares do edifício
